DIRECCIÓN DE PREVENCIÓN Y ATENCIÓN DE EMERGENCIAS

DIAGNÓSTICO TÉCNICO No. DI - 3370
SUBDIRECCIÓN DE EMERGENCIAS
COORDINACIÓN DE ASISTENCIA TÉCNICA
EVENTO No. 78204

DIRECCIÓN:	Transversal 139 entre la Calle 142A y la Calle 142C	ÁREA DIRECTA:	900m ²				
BARRIO:	San Carlos de Tibabuyes	POBLACIÓN ATENDIDA:	41				
UPZ:	71 Tibabuyes	FAMILIAS	8	ADULTOS	23	NIÑOS	18
LOCALIDAD:	11 Suba	PREDIOS EVALUADOS	10

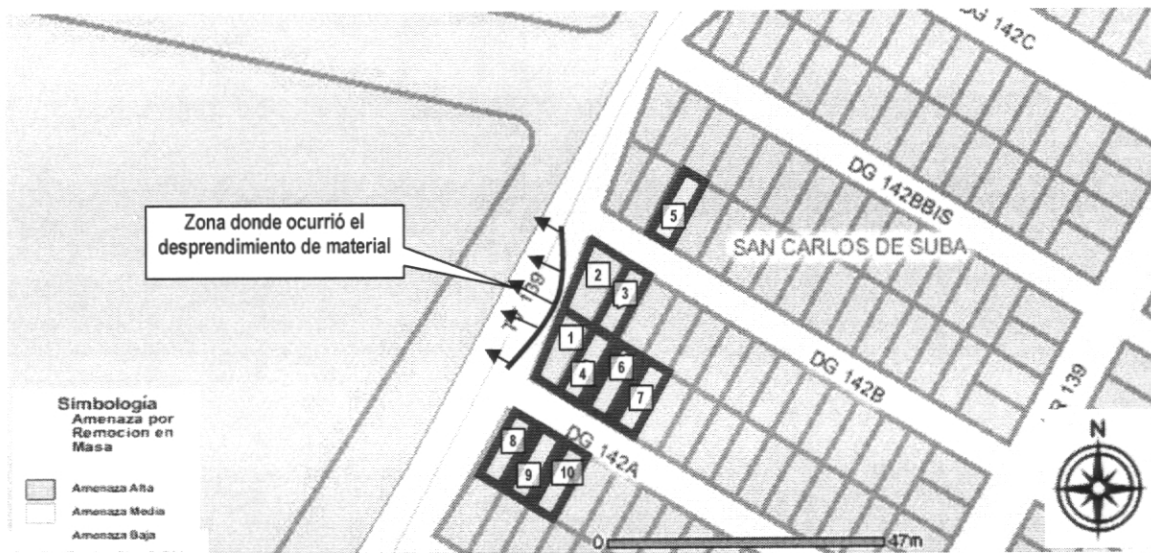
Se realizó la evaluación de un total de 10 predios aledaños al sector donde se generó la falla del talud, los cuales se describen en la Tabla 1 (Ver figura 1).

Figura 1. Localización Predios ubicados en el sector de la Transversal 139 entre la Calle 142A y 142C, Barrio San Carlos de Tibabuyes de la Localidad de Suba (Tomado SINU POT II – DAPD 2004).
