DIRECCIÓN DE PREVENCIÓN Y ATENCIÓN DE EMERGENCIAS

DIAGNÓSTICO TÉCNICO No. DI - 3466
SUBDIRECCIÓN DE EMERGENCIAS
COORDINACIÓN DE ASISTENCIA TÉCNICA
RADICADO FOPAE No. 2007ER14792 y 2007ER14793

DIRECCIÓN:	Carrera 18T # 69B-18 Sur Carrera 18T # 69B-24 Sur Carrera 18T # 69B-40 Sur	ÁREA DIRECTA:	0.02 Ha				
BARRIO:	Marandú	POBLACIÓN ATENDIDA:	15				
UPZ:	67 Lucero	FAMILIAS	3	ADULTOS	9	NIÑOS	6
LOCALIDAD:	19 Ciudad Bolívar	PREDIOS EVALUADOS	3

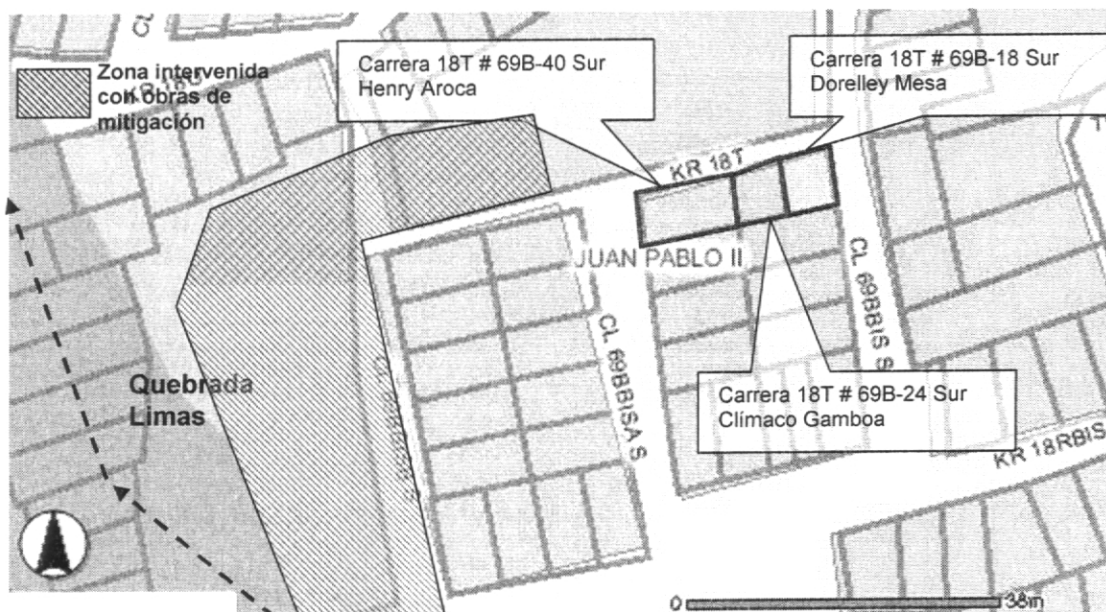
Figura 1. Ubicación de los predios ubicados en la Carrera 18T # 69B-18 Sur, Carrera 18T # 69B-24 Sur y Carrera 18T # 69B-40 Sur
