DIRECCIÓN DE PREVENCIÓN Y ATENCIÓN DE EMERGENCIAS

DIAGNÓSTICO TÉCNICO No. DI - 3470
SUBDIRECCIÓN DE EMERGENCIAS
COORDINACIÓN DE ASISTENCIA TÉCNICA
EVENTO No. 83072

ATENDIÓ: THOMAS JULIAN SOLANO VELANDIA				REPORTÓ	
COE:	21	MOVIL:	21	Señor Cesar Castillo - Comunidad	
FECHA:	4 de noviembre de 2007	HORA:	12:00 p.m.

DIRECCIÓN:	Calle 185C # 2 - 52	ÁREA DIRECTA:	0.1 Ha				
BARRIO:	Mirador Norte	POBLACIÓN ATENDIDA:	25				
UPZ:	1 Paseo de Los Libertadores	FAMILIAS	4	ADULTOS	9	NIÑOS	16
LOCALIDAD:	1 Usaquén	PREDIOS EVALUADOS	4

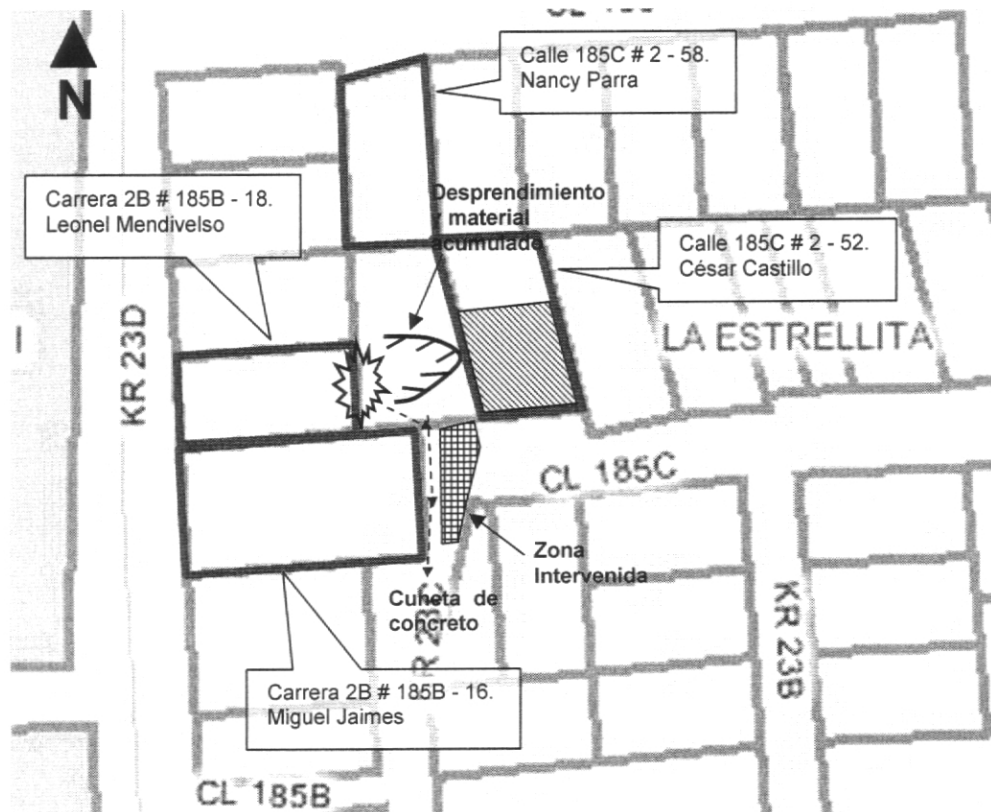
Figura 1. Ubicación de los predios ubicados en la Calle 185C # 2 - 58, Calle 185C # 2 - 52, Carrera 2B # 185B - 18, Carrera 2B # 185B - 16.
