DIRECCIÓN DE PREVENCIÓN Y ATENCIÓN DE EMERGENCIAS

**DIAGNÓSTICO TÉCNICO No. DI - 3488**  
**SUBDIRECCIÓN DE EMERGENCIAS**  
**COORDINACIÓN DE ASISTENCIA TÉCNICA**  
**(Evento No. 81973)**

<b>DIRECCIÓN:</b>	Calle 24 No. 1-39	<b>ÁREA DIRECTA:</b>	40 m <sup>2</sup>				
<b>BARRIO:</b>	La Paz Centro	<b>POBLACIÓN ATENDIDA:</b>	9				
<b>UPZ:</b>	92 La Macarena	<b>FAMILIAS</b>	1	<b>ADULTOS</b>	5	<b>NIÑOS</b>	4
<b>LOCALIDAD:</b>	3 Santa Fe	<b>PREDIOS EVALUADOS</b>	1

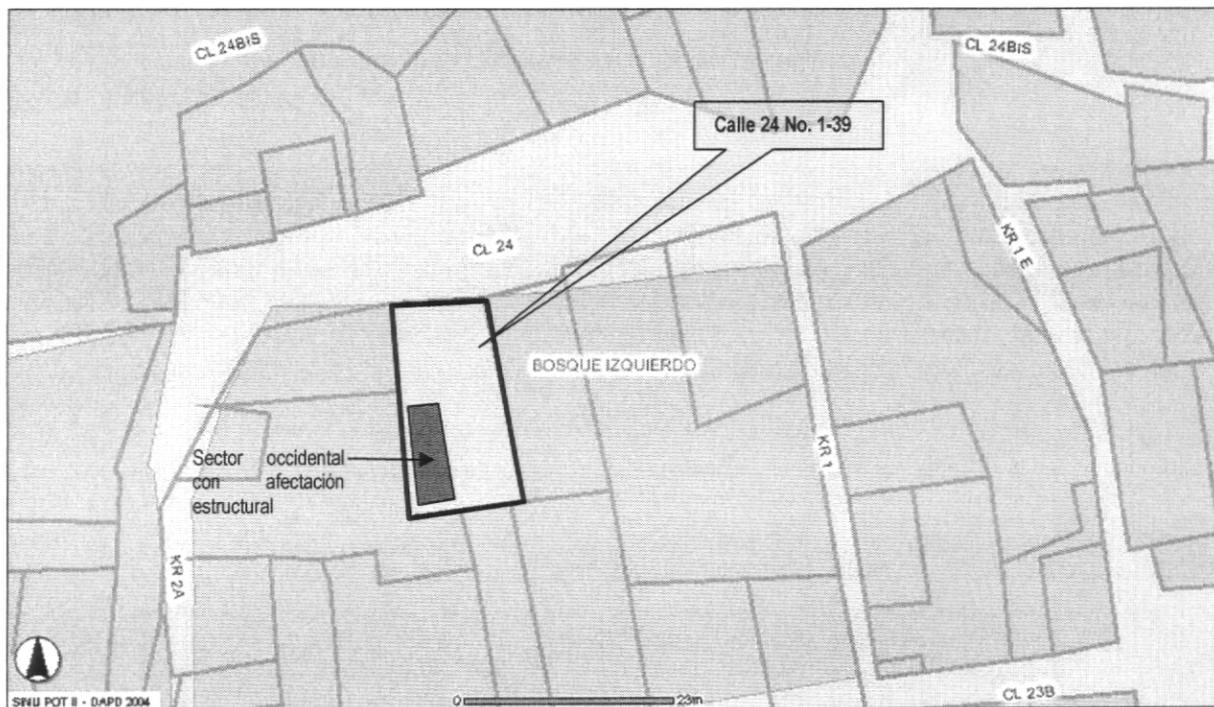
Figura 1. Localización de la vivienda de la Calle 24 No. 1-39 y localización del sector con inestabilidad estructural. (Tomado de SINU-POT.2004)

Las condiciones actuales de inestabilidad estructural del costado occidental de la vivienda pueden generar el colapso de este sector de la vivienda en el corto plazo comprometiendo parcialmente su habitabilidad.
