DIRECCIÓN DE PREVENCIÓN Y ATENCIÓN DE EMERGENCIAS

DIAGNÓSTICO DE EMERGENCIA No. DI - 3514
SUBDIRECCIÓN DE EMERGENCIAS
COORDINACIÓN DE ASISTENCIA TÉCNICA
EVENTO No. 83337

DIRECCIÓN:	Carrera 3 ESTE No. 6-30 Sur	ÁREA DIRECTA:	200m ²		
BARRIO:	Buenos Aires	POBLACIÓN ATENDIDA:			
UPZ:	96- LOURDES	FAMILIAS	ADULTOS	NIÑOS	
LOCALIDAD:	4 SAN CRISTOBAL	PREDIOS EVALUADOS	1

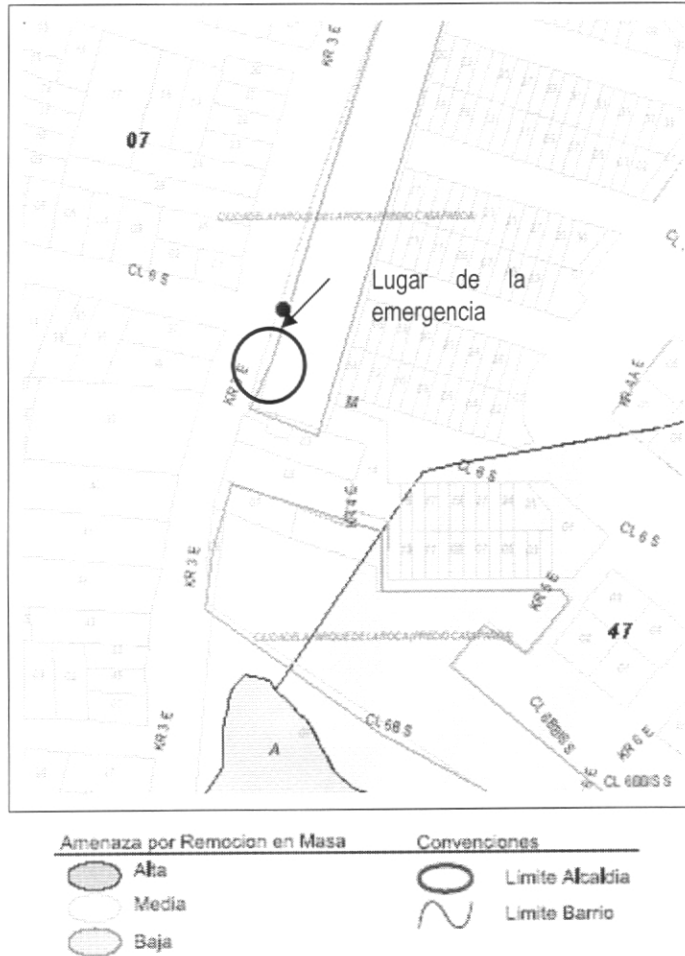
De acuerdo con el Plano normativo No. 3 (Zonificación de Amenaza por Remoción en Masa) del Decreto 190 de 2004 (compilación del POT), el predio de la referencia, presenta Amenaza Alta por Procesos de Remoción en Masa (Figura 1).

Figura 1. Zonificación de Amenaza por Remoción en Masa para el sector aledaño al muro sobre la carrera 3 Este - según el mapa 3, consignado en el Decreto 469 de 2003 (que modifica el Decreto 619 de 2000, Plan de Ordenamiento Territorial – P.O.T.)
