DIRECCIÓN DE PREVENCIÓN Y ATENCIÓN DE EMERGENCIAS

DIAGNÓSTICO TÉCNICO No. DI-3589
SUBDIRECCIÓN DE EMERGENCIAS
COORDINACIÓN DE ASISTENCIA TÉCNICA
EVENTO No. 82175

4. DESCRIPCIÓN Y CAUSAS:

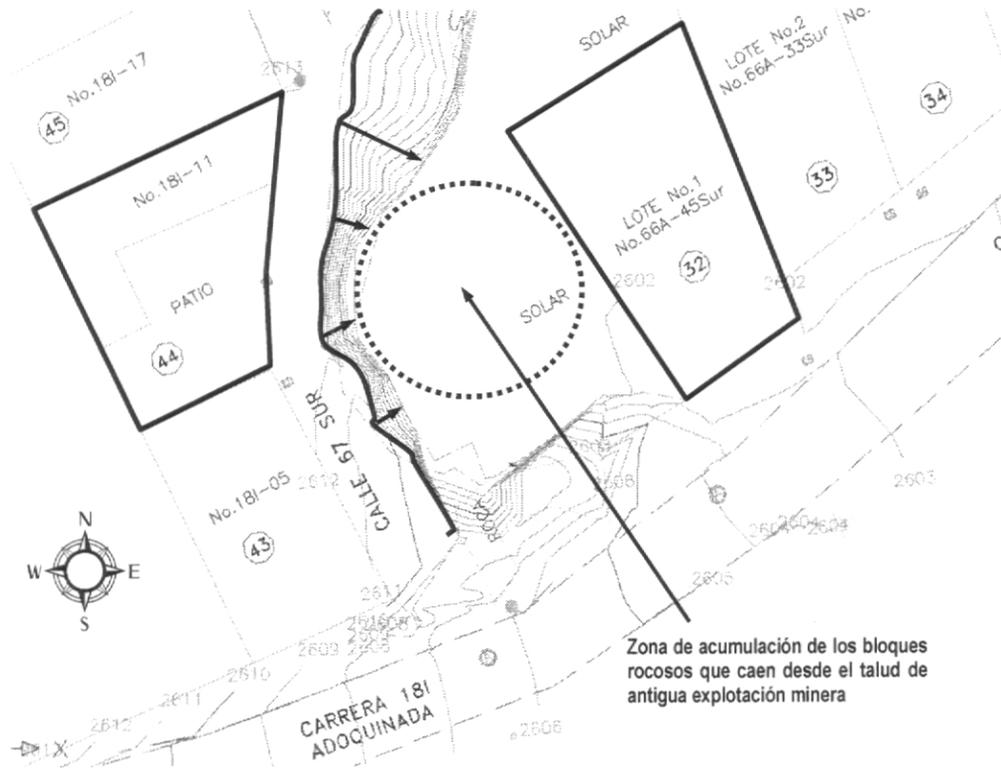
Figura 1. Localización del talud de corte de una antigua explotación, este se ubica en la Calle 66D Sur con Carrera 18N. Se encierran de igual manera los predios de la Calle 66D Sur # 18N-11 (44) y Carrera 18N # 66A-45 Sur (32)
