DIRECCIÓN DE PREVENCIÓN Y ATENCIÓN DE EMERGENCIAS

DIAGNÓSTICO TÉCNICO No. DI-3612
SUBDIRECCIÓN DE EMERGENCIAS
COORDINACIÓN DE ASISTENCIA TÉCNICA
EVENTO No. 86166

DIRECCIÓN:	Calle 72 Sur No. 27A-54 Calle 72 Sur No. 27A-50	ÁREA DIRECTA:	30m ²				
BARRIO:	Paraíso	POBLACIÓN ATENDIDA:	8				
UPZ:	67 - Lucero	FAMILIAS	2	ADULTOS	5	NIÑOS	3
LOCALIDAD:	19 - Ciudad Bolívar	PREDIOS EVALUADOS	2

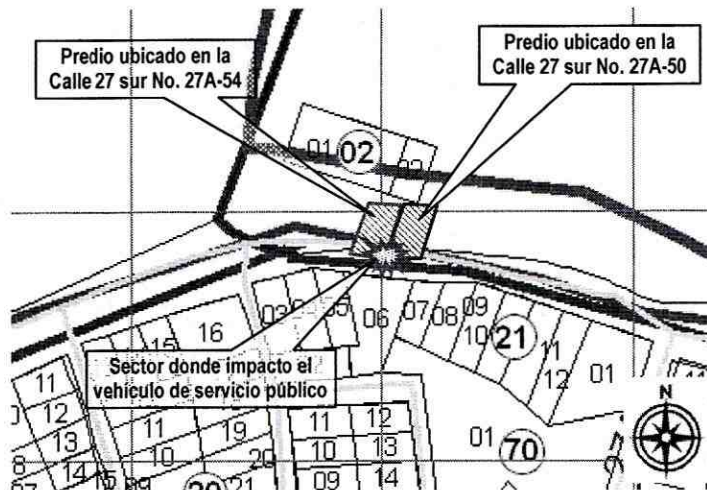
Figura 1. Ubicación predios afectados por el impacto del vehículo de servicio público en el Barrio Paraíso de la Localidad de Ciudad Bolívar.
