# DIAGNÓSTICO TÉCNICO No. DI-3635 SUBDIRECCIÓN DE EMERGENCIAS COORDINACIÓN DE ASISTENCIA TÉCNICA EVENTO No. 83449

DIRECCIÓN:	Kilómetro 1.2 antes de llegar al Corregimiento de Nazareth	ÁREA DIRECTA:		30m <sup>2</sup>			
BARRIO:		POBLACIÓN ATENDI	DA:	8			
UPZ:		FAMILIAS 1	ADUL	TOS	5	NIÑOS	3
LOCALIDAD:	20 Sumapaz	PREDIOS EVALUADO	OS 1			S. Constitution

2.	TIPO DE EVENTO					
	REMOCIÓN EN MASA	X	INUNDACIÓN	ESTRUCTURAL	X

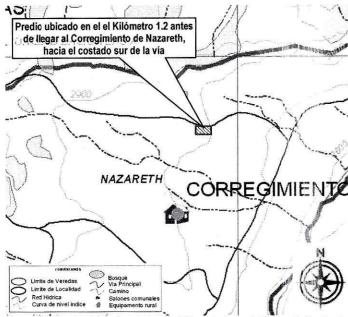
Figura 1. Localización predio evaluado en el Kilómetro 1.2 antes de llegar al Corregimiento de Nazareth, hacia el costado sur de la vía; en la Localidad de Sumapaz.
