**DIRECCIÓN DE PREVENCIÓN Y ATENCIÓN DE EMERGENCIAS**

**DIAGNÓSTICO TÉCNICO No. DI – 3641**  
**SUBDIRECCIÓN DE EMERGENCIAS**  
**COORDINACIÓN DE ASISTENCIA TÉCNICA**  
**(Radicado FOPAE 2008ER1926)**

<b>DIRECCIÓN:</b>	Transversal 5F Bis # 44A – 21 Sur	<b>ÁREA DIRECTA:</b>	100 m <sup>2</sup>		
<b>BARRIO:</b>	Mirador I y II	<b>POBLACIÓN ATENDIDA:</b>	5		
<b>UPZ:</b>	54 Marruecos	<b>FAMILIAS</b>	1	<b>ADULTOS</b>	2
<b>LOCALIDAD:</b>	18 Rafael Uribe Uribe	<b>PREDIOS EVALUADOS</b>	1	<b>NIÑOS</b>	3

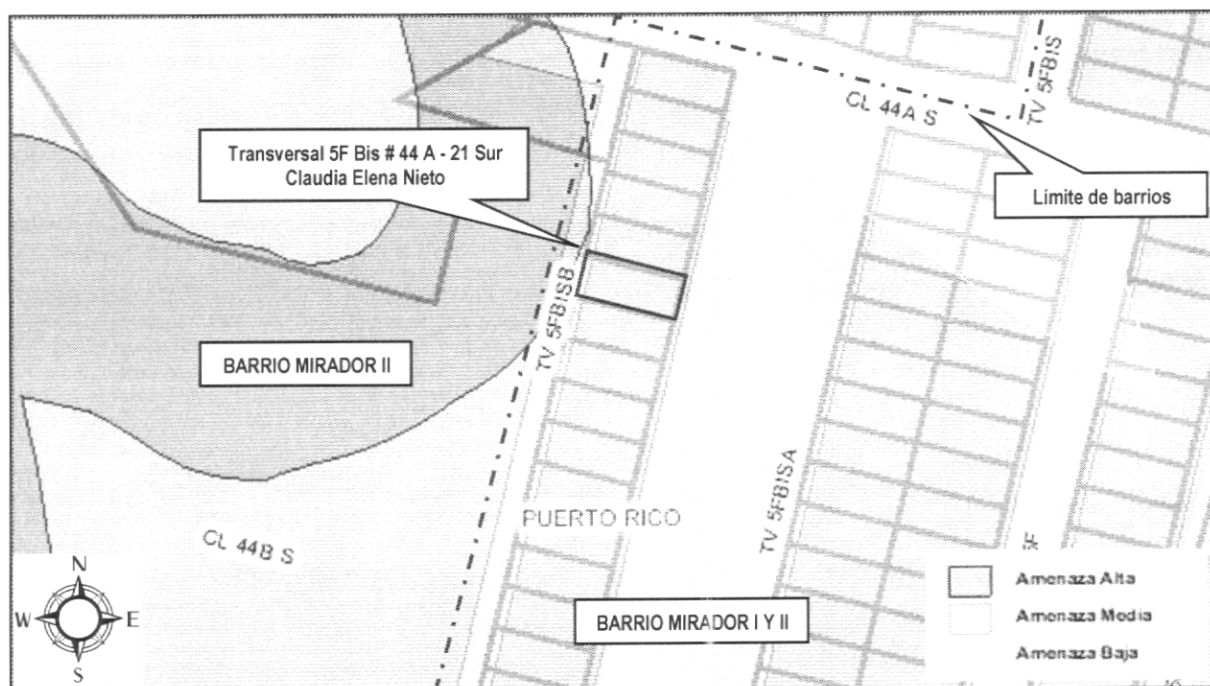
Se presenta el agrietamiento severo de muros divisorios en mampostería, placa de cubierta y elementos estructurales, tales como vigas y columnas, de la vivienda emplazada en el predio de la Transversal 5 F Bis # 44A – 21 Sur, donde habita la Señora Claudia Elena Nieto y su familia; estos daños evidencian un avance en el proceso de deformación del relleno sobre el cual se emplaza la vivienda, proceso que fue identificado en Junio de 2007, de acuerdo con el DI-3295 antes citado.

La vivienda corresponde a una estructura de un nivel en mampostería confinada, con placa de cubierta en concreto reforzado y los daños evidenciados al momento de la visita comprometían de manera inmediata la estabilidad estructural de la misma, así como su condición de habitabilidad.
