DIRECCIÓN DE PREVENCIÓN Y ATENCIÓN DE EMERGENCIAS

DIAGNÓSTICO TÉCNICO No. DI -3670
SUBDIRECCIÓN DE EMERGENCIAS
COORDINACIÓN DE ASISTENCIA TÉCNICA
(Radicado FOPAE 2008ER1725)

ATENDIÓ: TULIO ISMAEL VILLAMIL VEGA		SOLICITANTE	
COE: 25	MOVIL: 20	Comunidad: Carmen Julia González	
FECHA: 09 de Abril de 2008	HORA: 11:00	VIGENCIA: Temporal mientras no se modifique significativamente las condiciones físicas del sector.	
DIRECCIÓN: Carrera 76D No.63A - 39 Sur	ÁREA DIRECTA:	72 m ² Aproximadamente	
BARRIO: Tres Reyes I Etapa	POBLACIÓN ATENDIDA:	2	
UPZ: 69 Ismael Perdomo	FAMILIAS 1	ADULTOS 1	NIÑOS 1
LOCALIDAD: 19 Ciudad Bolívar	PREDIOS EVALUADOS 1

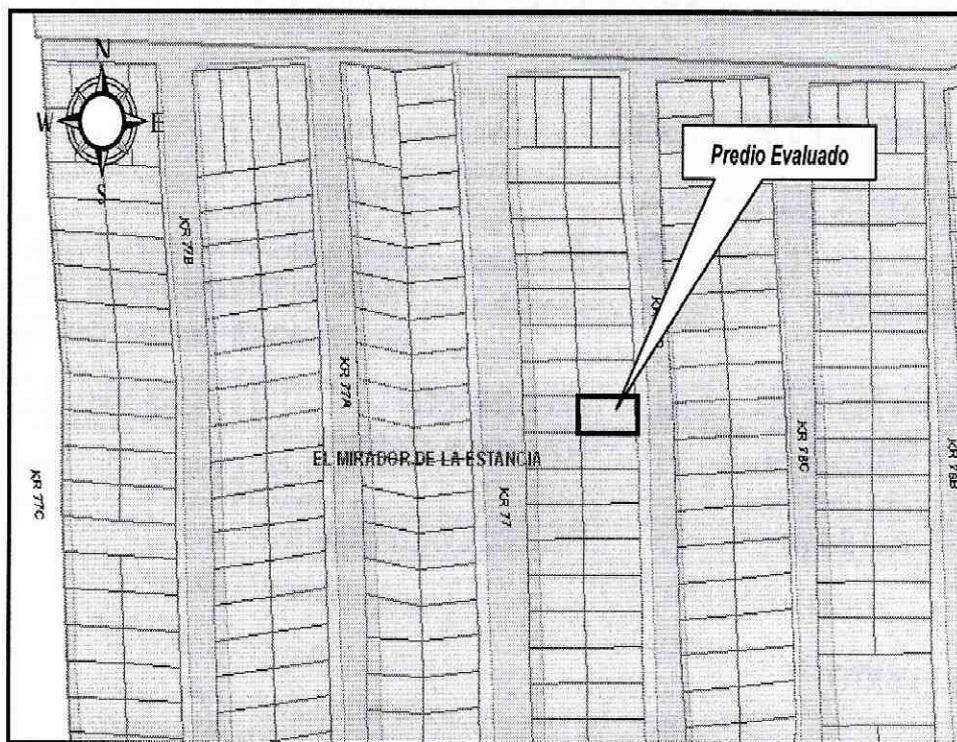
- El Barrio Tres Reyes Primera Etapa fue legalizado mediante Acto Administrativo No.0459, emitido el 31 de Octubre de 2000 por la Secretaría Distrital de Planeación (antiguo DAPD). Para el proceso de legalización la Dirección de Prevención y Atención de Emergencias-DPAE emitió el Concepto Técnico de Riesgo No. CT-3512, en donde se señala que en la actualidad el riesgo para todo el barrio es grado Medio por Remoción en Masa, tipos deslizamiento y desprendimiento de bloques, posteriormente la DPAE emitió el CT-3899 del 27 de agosto de 2003, que reemplaza el concepto técnico No. 3512 y dirigido al DAPD como un instrumento para la reglamentación del mismo y como tal, busca establecer restricciones y/o condicionamientos para la ocupación del suelo y recomendaciones para el uso de las zonas de alta amenaza. (véase figura 1).

Figura 1. Ubicación del predio Carrera 76D No. 63A – 39 Sur – Lote 38 – Manzana 3 – Barrio Tres Reyes I Etapa – localidad de Ciudad Bolívar
