DIRECCIÓN DE PREVENCIÓN Y ATENCIÓN DE EMERGENCIAS  
**DIAGNÓSTICO TÉCNICO No. DI - 3693**  
SUBDIRECCIÓN DE EMERGENCIAS  
COORDINACIÓN DE ASISTENCIA TÉCNICA

Evento 88871

El puente peatonal que da acceso a la estación de Transmilenio los Héroes, localizado en la Av. Caracas con Calle 80, presenta deflexiones severas en el tramo oriental, sobre el carril, sur- norte.

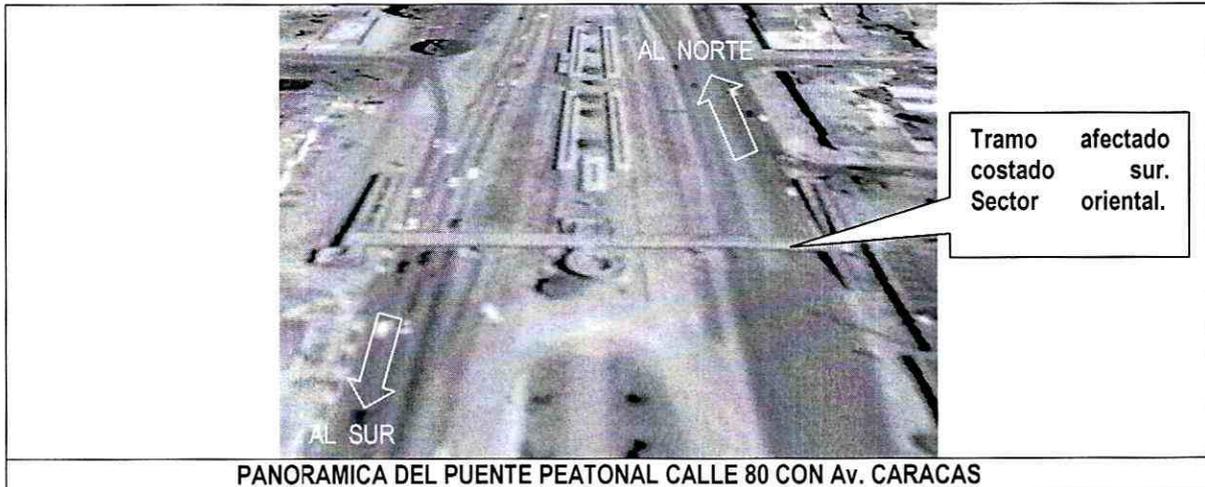
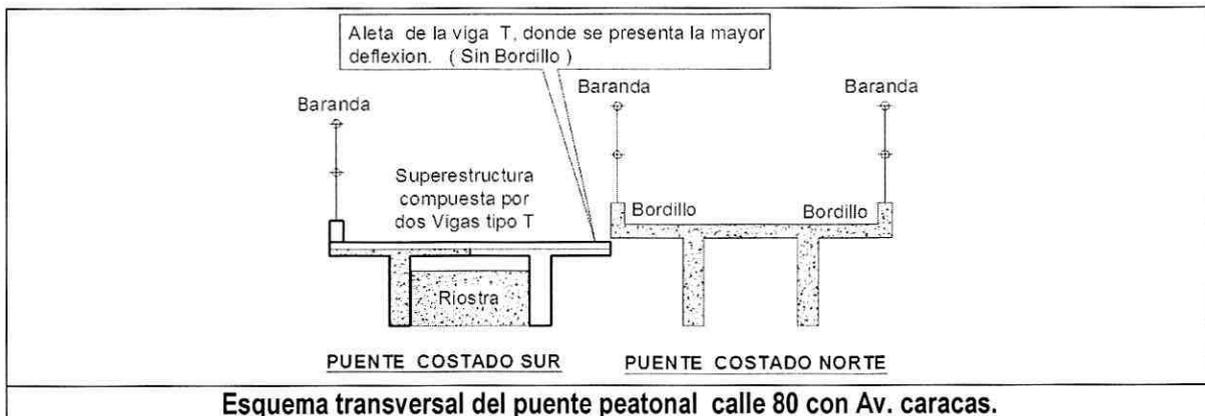
Las causas de la vibración y de la deflexión están intrínsecamente ligadas con el diseño y la construcción, por lo cual es recomendable que se reevalúen estos dos ítems ante las sollicitaciones de carga a que se ha visto sometido el puente.

Tiene como infraestructura cinco pilastras que sirven de apoyos a la superestructura compuesta por dos carriles de más ó menos dos metros de ancho cada uno; al lado norte encontramos el carril que al parecer es mas reciente y no evidencia afectaciones, al lado sur, está el carril más antiguo, conformado por dos vigas T, simplemente apoyadas.
