DIRECCIÓN DE PREVENCIÓN Y ATENCIÓN DE EMERGENCIAS

DIAGNÓSTICO TÉCNICO No. DI – 3708
SUBDIRECCIÓN DE EMERGENCIAS
COORDINACIÓN DE ASISTENCIA TÉCNICA
(Evento No. 85941)

DIRECCIÓN:	Calle 65 # 1 – 52	ÁREA DIRECTA:	100 m ²				
BARRIO:	Nueva Granada	POBLACIÓN ATENDIDA:	16				
UPZ:	90 Pardo Rubio	FAMILIAS	3	ADULTOS	14	NIÑOS	2
LOCALIDAD:	2 Chapinero	PREDIOS EVALUADOS	1

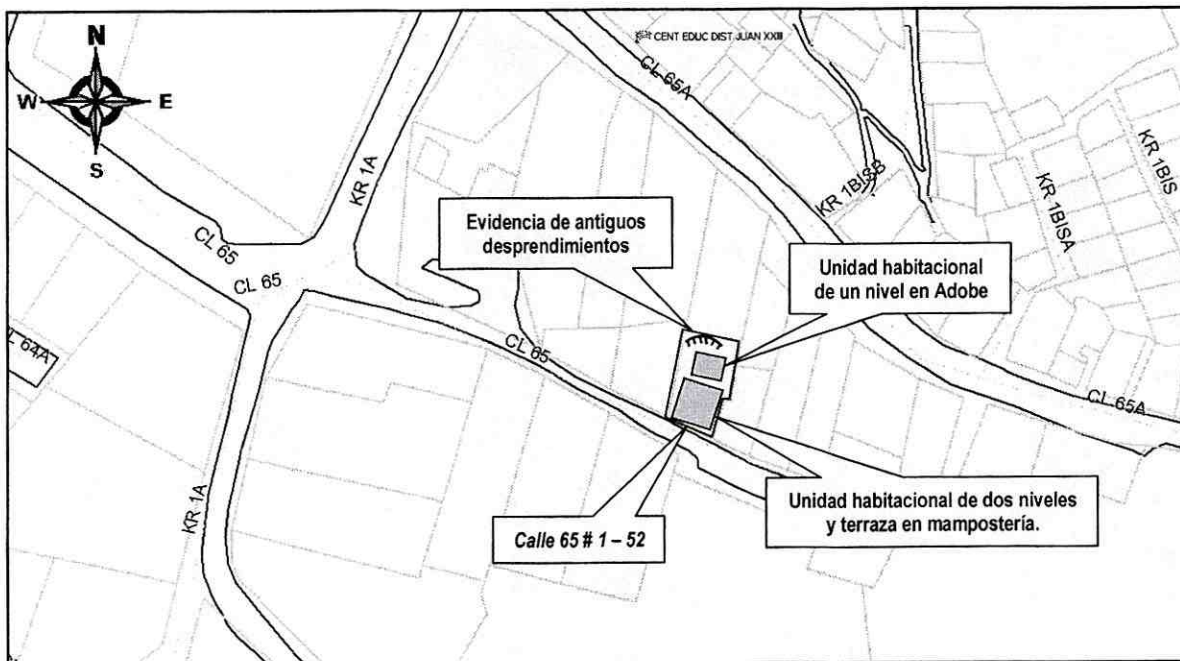
Se presentó el colapso parcial del muro de la parte frontal donde estaba la puerta de acceso, además del colapso parcial de la cubierta de una unidad habitacional de un nivel, construida en adobe y material de recuperación, con cubierta en teja de zinc soportada por un entramado de madera; dicha unidad habitacional se emplaza en la parte posterior del predio de la Calle 65 # 1 – 52, al momento de la visita se evidenció que dicha unidad habitacional estaba siendo habitada. Se encontró que la sección construida en material de recuperación presenta una evidente pérdida de verticalidad.

Las posibles causas que generaron el colapso parcial del muro de la parte frontal de la unidad habitacional en adobe, a la vez que de una parte de la cubierta, se asocian al alto de deterioro de la estructura en adobe, así como al deterioro de los elementos de madera que soportaban la cubierta.
