DIRECCIÓN DE PREVENCIÓN Y ATENCIÓN DE EMERGENCIAS
DIAGNÓSTICO TÉCNICO No. DI - 3714
SUBDIRECCIÓN DE EMERGENCIAS
COORDINACIÓN DE ASISTENCIA TÉCNICA

Rad. FOPAE 2008 ER 6251

| DIRECCIÓN: | Calle 94 A # 11 - 39 | ÁREA DIRECTA: | | 6000 m ² | | | |

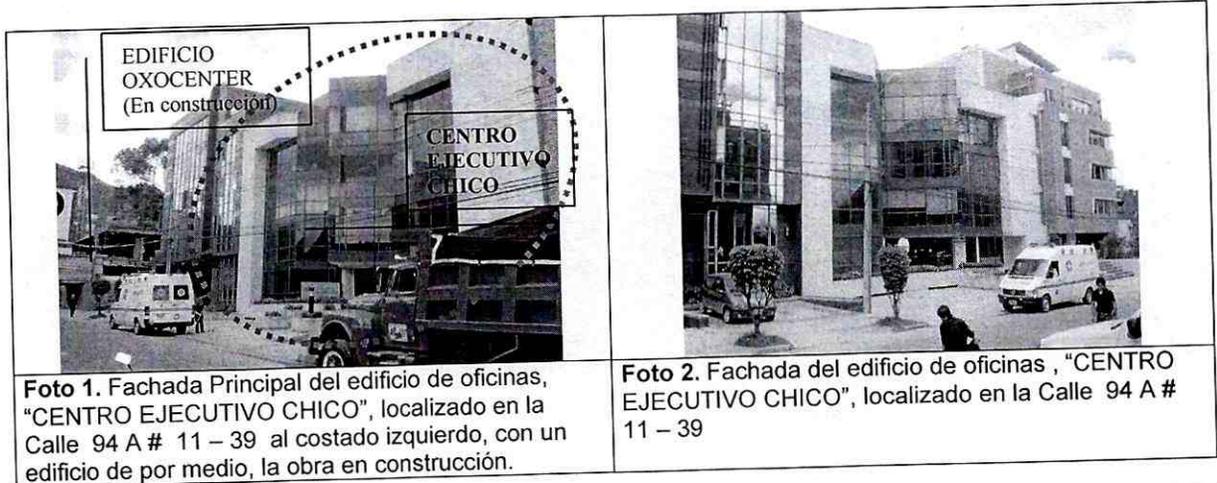
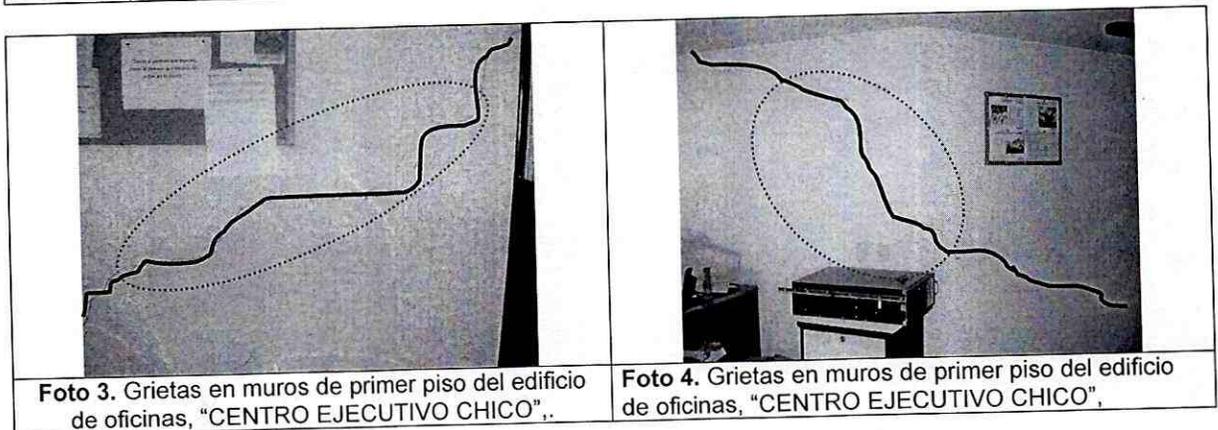
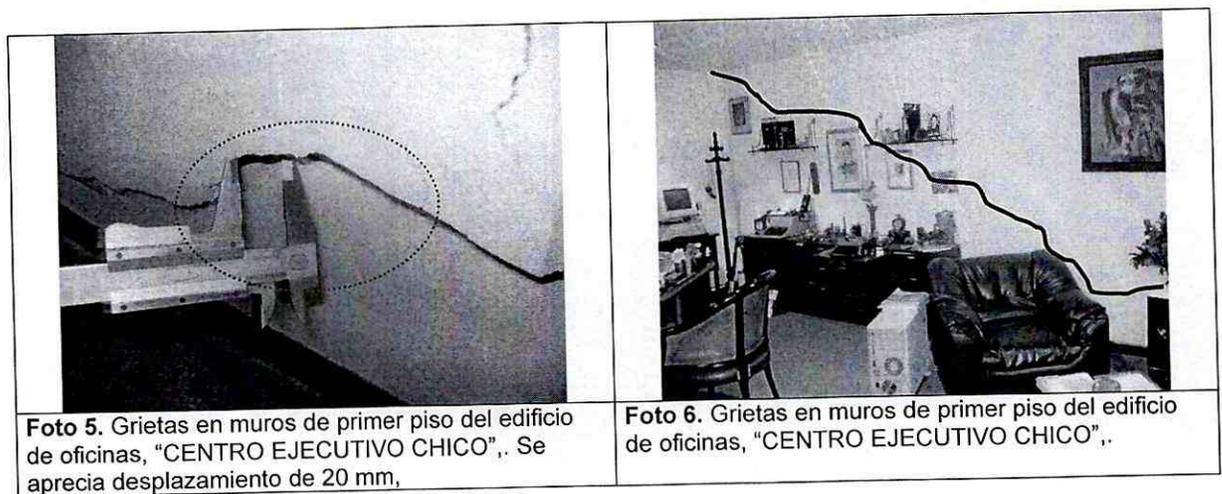
El Edificio de oficinas "CENTRO EJECUTIVO CHICO", localizado en la Calle 94 A # 11 - 39, de cuatro pisos y sótano, construido con estructura en pórticos y placas de de concreto, está presentando fisuras generalizadas de tendencia diagonal, en espesores de 2 a 3 mm en la mampostería de los pisos 2, 3 y 4; y agrietamientos severos en la mampostería de los pisos 1 y sótano, las cuales presentan tendencia diagonal y superan en algunos casos los 20 mm, de separación, acompañados de desplazamiento vertical, los elementos afectados corresponden a muros perimetrales de sótano y muros divisorios del primer pisos .

El Edificio "BUSINESS MARKETING", localizado entre la obra en construcción y el edificio de oficinas "CENTRO EJECUTIVO CHICO", es un edificio de cinco pisos y sótano, construido con estructura en pórticos de concreto, presenta fisuras a nivel de mampostería de cerramiento en primer piso, y en la placa de entrepiso del segundo nivel, al costado oriental.
