DIAGNÓSTICO TÉCNICO No. DI- 3730
SUBDIRECCION DE EMERGENCIA
COORDINACION DE ASISTENCIA TECNICA
(EVENTO No. 89033)

ATENDIÓ: LUCY BOHÓRQUEZ RÍOS				REPORTÓ			
GTR	31	MOVIL:	IDU				
FECHA:	Mayo 28 de 2008	HORA:	5: 30 P.M.	Cuerpo Oficial de Bomberos de Bogotá - COBB			
DIRECCIÓN:	Carrera 10 Este No. 56 – 55 sur	ÁREA DIRECTA:		216 m ²			
BARRIO:	Los Libertadores	POBLACIÓN ATENDIDA:		18			
UPZ:	51 Los Libertadores	FAMILIAS	3	ADULTOS	8	NIÑOS	10
LOCALIDAD:	4 San Cristóbal	PREDIOS EVALUADOS		3

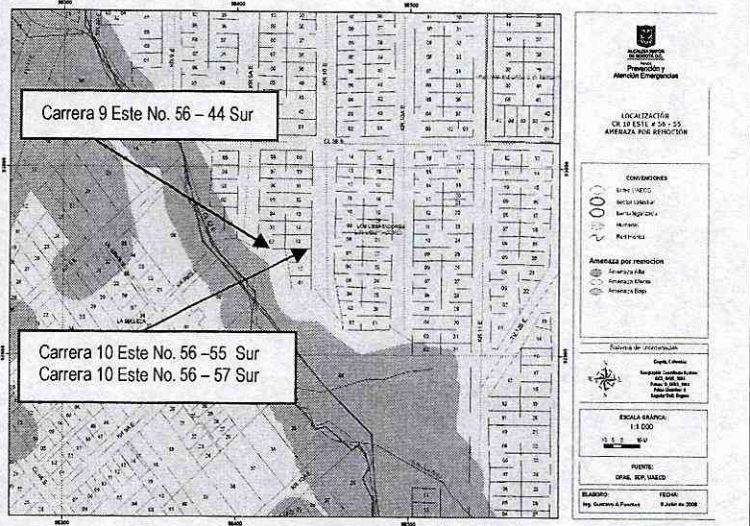
De acuerdo con el Plano Normativo de Amenaza por Remoción en Masa del Plan de Ordenamiento Territorial de Bogotá (Decreto 190 de 2004), el sector en referencia se encuentra catalogado como en Amenaza media por Fenómenos de Remoción en Masa (ver Figura 1 y Figura 2).

Figura 1: Vista zona evaluada en el Barrio Los Libertadores de la Localidad de San Cristóbal – SINU-POT.
