**DIRECCIÓN DE PREVENCIÓN Y ATENCIÓN DE EMERGENCIAS**

**DIAGNÓSTICO TÉCNICO No. DI – 3733**  
**SUBDIRECCIÓN DE EMERGENCIAS**  
**COORDINACIÓN DE ASISTENCIA TÉCNICA**  
**(Evento No. 88956)**

El 24 de mayo de 2008 ocurrió un sismo en cercanías de la población de San Juanito – Meta, que afectó varias edificaciones de la ciudad de Bogotá. Se reportaron grietas en el edificio Argentina localizado en la Carrera 32 No. 28-08. El conjunto residencial consta de 2 edificios contiguos, con sistema estructural aporticado, placas de entepiso en concreto, y mampostería no reforzada.

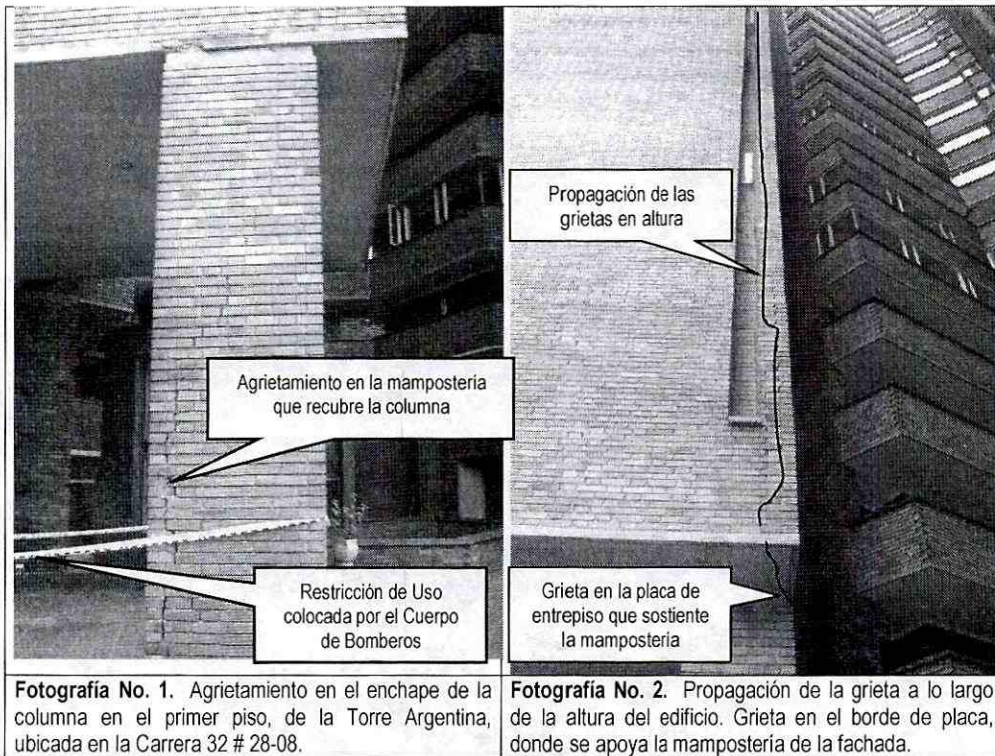
Durante la inspección visual al edificio, se observó la aparición de una grieta en toda la altura de la fachada sur de la Torre Argentina. De acuerdo con información suministrada por el Señor Juan Carlos Vélez Díaz, habitante del apartamento 204, el Cuerpo de Bomberos había visitado el lugar previamente, y había restringido el uso de la plazoleta central debido a la aparición de una grieta en el enchape de la columna en el primer piso, comprometiendo la estabilidad y el vínculo mecánico del recubrimiento de la columna (Ver Fotografía No. 1). Sin embargo, ésta grieta se propaga a lo largo de toda la altura del edificio (Ver Fotografías 2 y 3). Al interior de los apartamentos, se puede observar, que el dintel sobre el cual descansa la fachada se encuentra totalmente agrietado, con espesores de grieta superiores a los 4mm. Las placas de entepiso no se vieron afectadas en su estabilidad general, pero localmente, en los bordes de placa donde descansan los elementos de mampostería de la fachada, se agrietó totalmente (Ver Fotografía No. 4).

Para prevenir la afectación debida a potenciales caídas de la fachada, se restringió parcialmente el uso de las áreas comunes, hasta tanto sea demolida la fachada, o vinculada mecánicamente a la estructura y reforzados los elementos de placa que sostienen la mampostería de la fachada.
