DIRECCIÓN DE PREVENCIÓN Y ATENCIÓN DE EMERGENCIAS

DIAGNÓSTICO TÉCNICO No. DI-3760
SUBDIRECCIÓN DE EMERGENCIAS
COORDINACIÓN DE ASISTENCIA TÉCNICA
EVENTOS No. 90552 y No. 90997

REMOCIÓN EN MASA

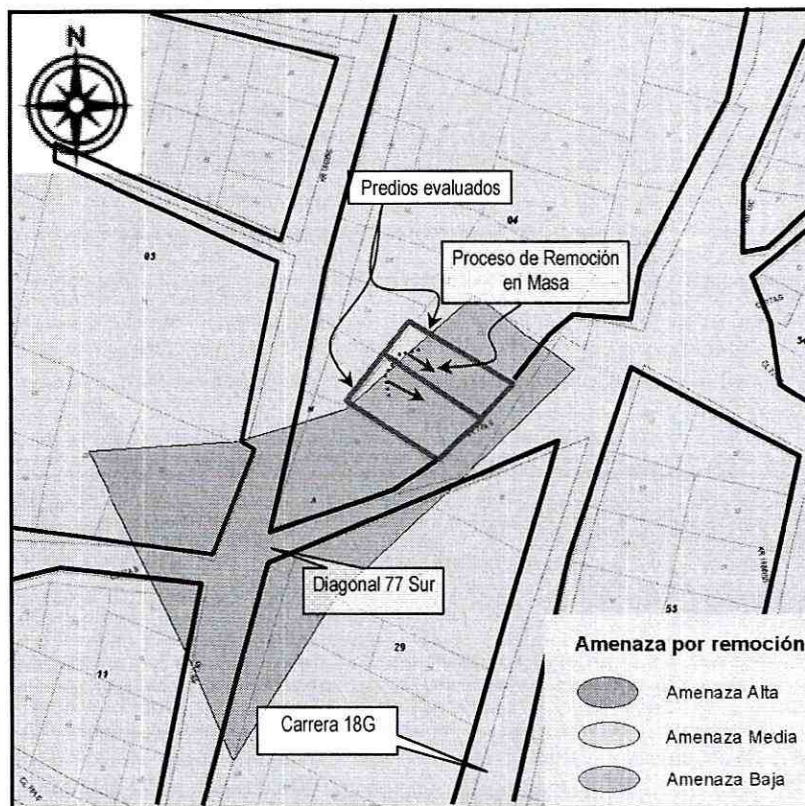
Figura 1. Localización y condición de Amenaza de los predios evaluados en la Diagonal 77 Sur # 18G -22 y en la Diagonal 77 Sur # 18G -18, Barrio El Tesoro, Localidad de Ciudad Bolívar. Información tomada del Plan de Ordenamiento Territorial.
