DIRECCIÓN DE PREVENCIÓN Y ATENCIÓN DE EMERGENCIAS

DIAGNÓSTICO TÉCNICO No. DI-3782
SUBDIRECCIÓN DE EMERGENCIAS
COORDINACIÓN DE ASISTENCIA TÉCNICA
EVENTO No. 89815

ATENDIÓ: MARCO ANTONIO AMAYA ARCINIEGAS				REPORTÓ	
COE:	29	MOVIL:	2, 4	Cuerpo Oficial de Bomberos de Bogotá – COBB	
FECHA:	21, 22 y 27 de junio del 2008	HORA:	5:00 pm

DIRECCIÓN:	Carrera 23A # 70 – 08 Sur	ÁREA DIRECTA:	72 m ²				
Barrio:	Brisas del Volador	POBLACIÓN ATENDIDA:	3				
UPZ:	67 – Lucero	FAMILIAS	1	ADULTOS	2	NIÑOS	1
LOCALIDAD:	19 – Ciudad Bolívar	PREDIOS EVALUADOS	1

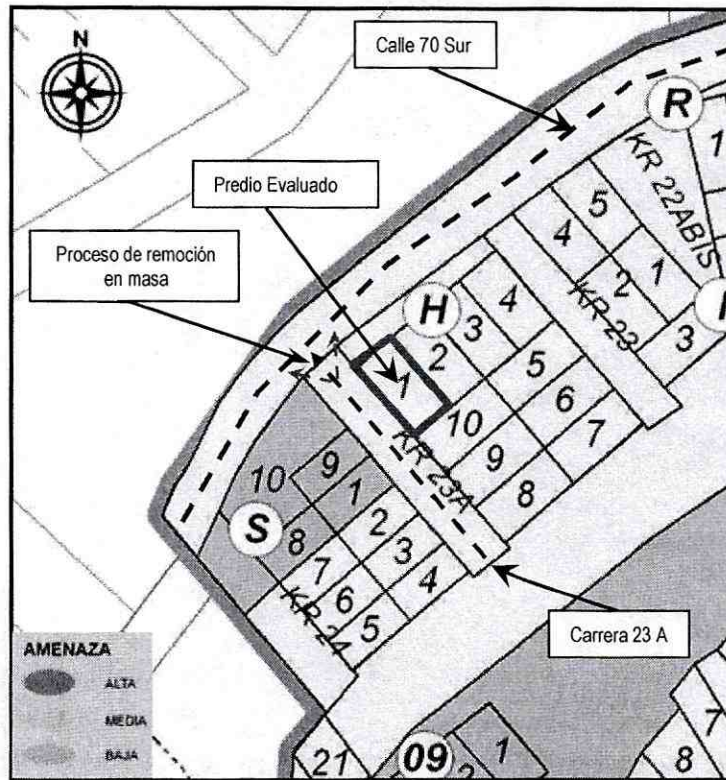
Figura 2. Localización y condición de Amenaza del predio de la Carrera 23A # 70 – 08 Sur, Barrio Brisas del Volador de la Localidad de Ciudad Bolívar. Información tomada del Concepto Técnico CT-5169.
