**DIRECCIÓN DE PREVENCIÓN Y ATENCIÓN DE EMERGENCIAS**

**DIAGNÓSTICO TÉCNICO No. DI – 3792**  
**SUBDIRECCIÓN DE EMERGENCIAS**  
**COORDINACIÓN DE ASISTENCIA TÉCNICA**  
**(Evento No. 91806)**

<b>DIRECCIÓN:</b>	Carrera 11 A Este No. 48X - 25 Sur	<b>ÁREA DIRECTA:</b>	80 m <sup>2</sup>		
<b>BARRIO:</b>	Nueva Esperanza	<b>POBLACIÓN ATENDIDA:</b>	7		
<b>UPZ:</b>	55 Diana Turbay	<b>FAMILIAS</b>	1	<b>ADULTOS</b>	3
<b>LOCALIDAD:</b>	18 Rafael Uribe Uribe	<b>PREDIOS EVALUADOS</b>	1	<b>NIÑOS</b>	4

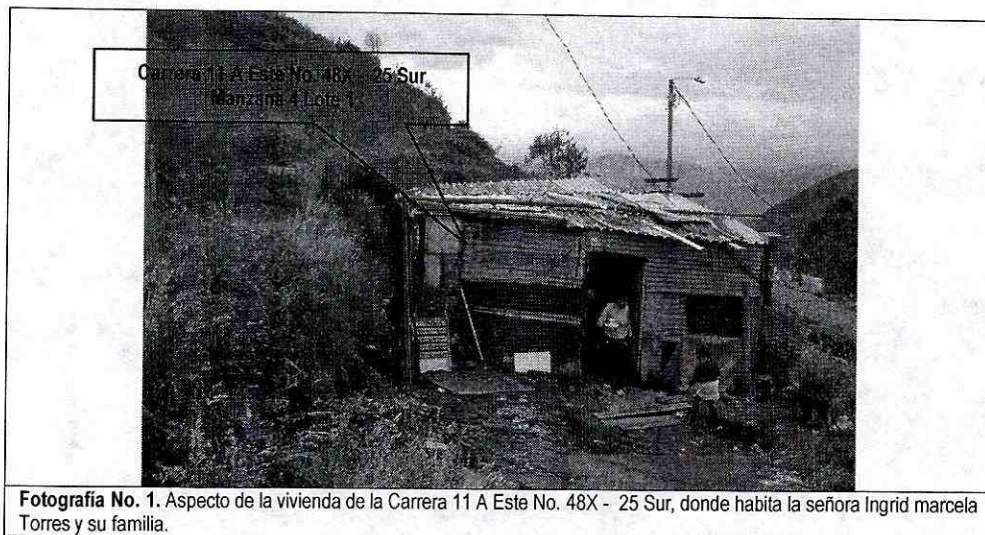
Es posible que se presente un avance del proceso de inestabilidad de tipo deslizamiento rotacional en la ladera comprometiendo en el corto plazo la estabilidad estructural y la habitabilidad de la vivienda de la Carrera 11 A Este No. 48X - 25 Sur, manzana 4 lote 1.

#	NOMBRE (Cabeza Hogar)	DIRECCIÓN	TELÉFONO	P	A	N	DAÑOS EN VIVIENDA
1	Ingrid Marcela Torres	Carrera 11 A Este No. 48X - 25 Sur (Manzana 4 - Lote 1)	717 27 44	7	3		Pérdida de verticalidad de la estructura de la vivienda.
