**DIAGNÓSTICO TÉCNICO No. DI – 3876**  
**SUBDIRECCIÓN DE EMERGENCIAS**  
**COORDINACIÓN DE ASISTENCIA TÉCNICA**  
**(Evento No 88115)**

La Dirección de Prevención y Atención de Emergencias – DPAE emitió el Diagnóstico Técnico DI-2565 en Noviembre de 2005 para el Barrio Brisas del Volador. De acuerdo con el DI-2565, en el predio correspondiente al Lote 11 de la Manzana 7, bajo la responsabilidad del señor Luis Alirio Murcia Cañón, corresponde a una vivienda de 1 nivel construida en material de recuperación, cimentada sobre la ladera coluvial, se observa humedad proveniente de filtraciones generadas en el talud superior de corte. El DI-2565 recomienda inclusión del predio en comento al programa de reasentamiento de familias en alto riesgo no mitigable con prioridad técnica 3. El identificador del predio en el Programa de reasentamiento es 2005 -19 – 7688.

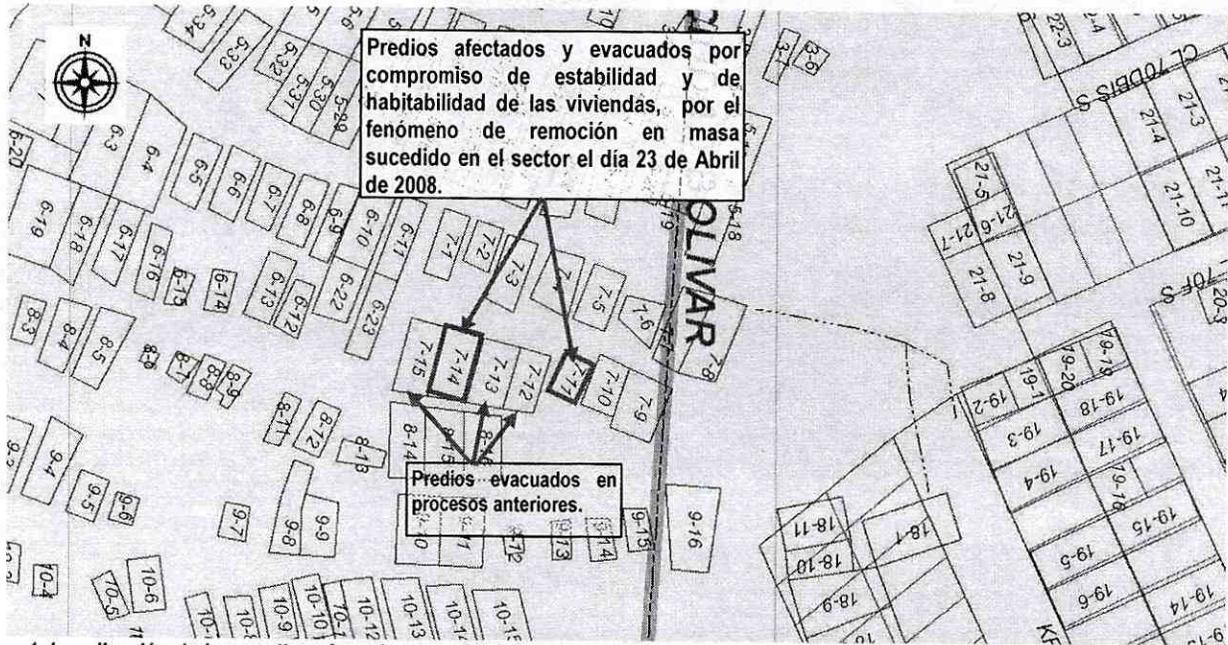
**Figura 1.** Localización de los predios afectados en el fenómeno de remoción en masa que se presentó en el Barrio Brisas del Volador parte baja de la Localidad de Ciudad Bolívar, el 23 de Abril de 2008
