DIAGNÓSTICO TÉCNICO No. DI- 3889
SUBDIRECCIÓN DE EMERGENCIAS
COORDINACIÓN DE ASISTENCIA TÉCNICA
2008ER13980

DIRECCIÓN:	Finca el Arrayán Km. - 12 Vía San Juan de Sumapaz	ÁREA DIRECTA:	750 m ²				
BARRIO:	Vereda Santa Bárbara	POBLACIÓN ATENDIDA:	1				
UPZ:	63 - Mochuelo	FAMILIAS	1	ADULTOS	1	NIÑOS	0
LOCALIDAD:	19 - Ciudad Bolívar	PREDIOS EVALUADOS	1				
CHIP	AAA0156NXJH	DOCUMENTO REMISORIO	CR - 5116

REMOCIÓN EN MASA

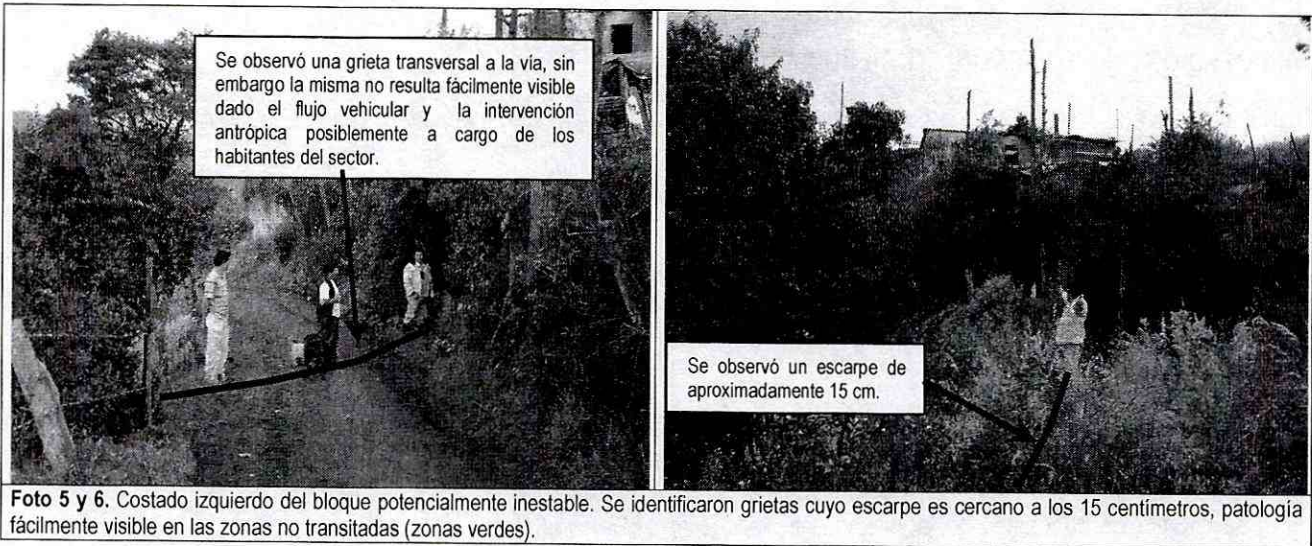
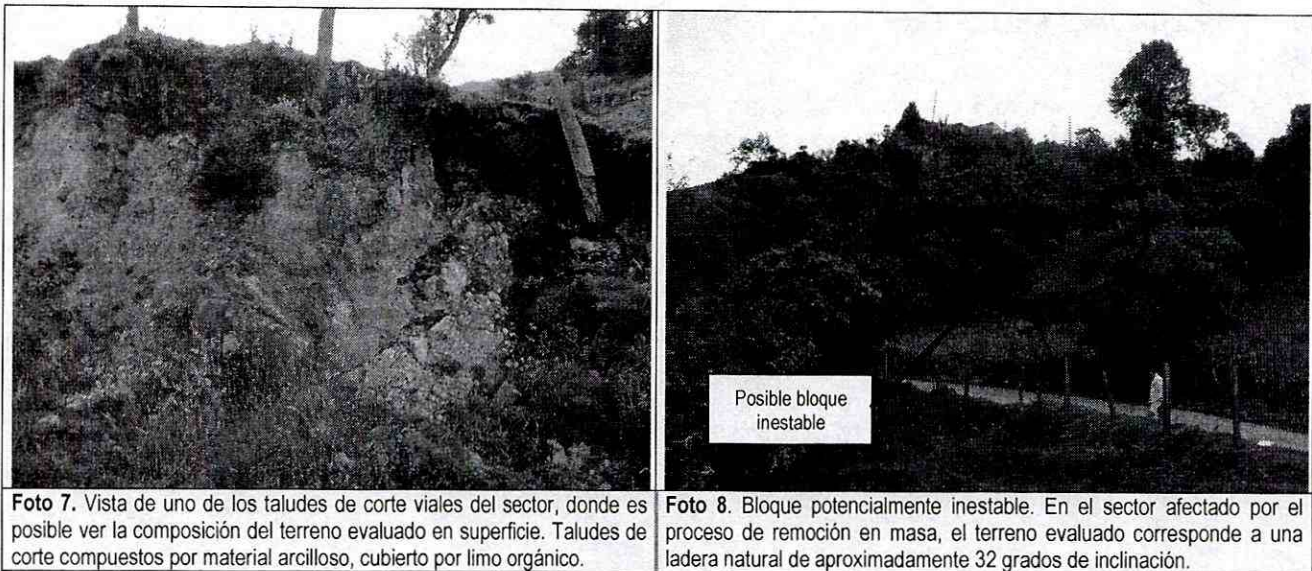
Se encontró evidencia de un proceso de remoción en masa tipo compuesto, afectando una ladera natural de aproximadamente 32 grados de inclinación; ladera natural compuesta por material arcilloso y cobertura en limo orgánico, ocupada en su parte media y alta por bosque nativo y destinada como zona de cultivo en su parte baja. Por otra parte, el proceso de remoción en masa antes descrito, compromete la ladera natural en un área de la misma cercana a los 750 m² (Ver Registro Fotográfico y Figuras 1 y 2).

En la parte alta de la ladera natural e inmediatamente en contacto con el escarpe principal del proceso de remoción en masa antes descrito, se emplaza una vivienda de un nivel en mampostería simple, cubierta en tejas de zinc y asbesto cemento y deficiencias constructivas relacionadas con la falta de elementos de confinamiento y amarre del tipo vigas y columnas; vivienda que según la inspección visual presenta compromiso en su estabilidad y habitabilidad en el corto plazo,

por el proceso de remoción en masa que afecta la ladera natural y que genera pérdida parcial del confinamiento del terreno de cimentación de la vivienda en concreto, en la cual al momento de la visita técnica, no se observaron deformaciones, fisuras u otro tipo de patología que indiquen daños en su estructura por la pérdida de confinamiento del terreno de cimentación generado por el proceso de remoción en masa en mención.
