DIAGNÓSTICO TÉCNICO – DI No. 3896
SUBDIRECCIÓN DE EMERGENCIAS
COORDINACIÓN DE ASISTENCIA TECNICA
(2008ER12988) - APOYO INSTITUCIONAL

DIRECCIÓN	Carrera Oriente No. 31 – 90 Interior 10	ÁREA DIRECTA	1500 m ² Aproximadamente		
BARRIO	Vereda Altos de Montebello	POBLACIÓN ATENDIDA	6		
UPZ	32 – SAN BLAS	FAMILIAS	0	ADULTOS	6
LOCALIDAD	04 – San Cristóbal	NIÑOS	0		
CHIP	No Aplica	PREDIOS EVALUADOS	1		
		Oficio Remisorio	CR-5139

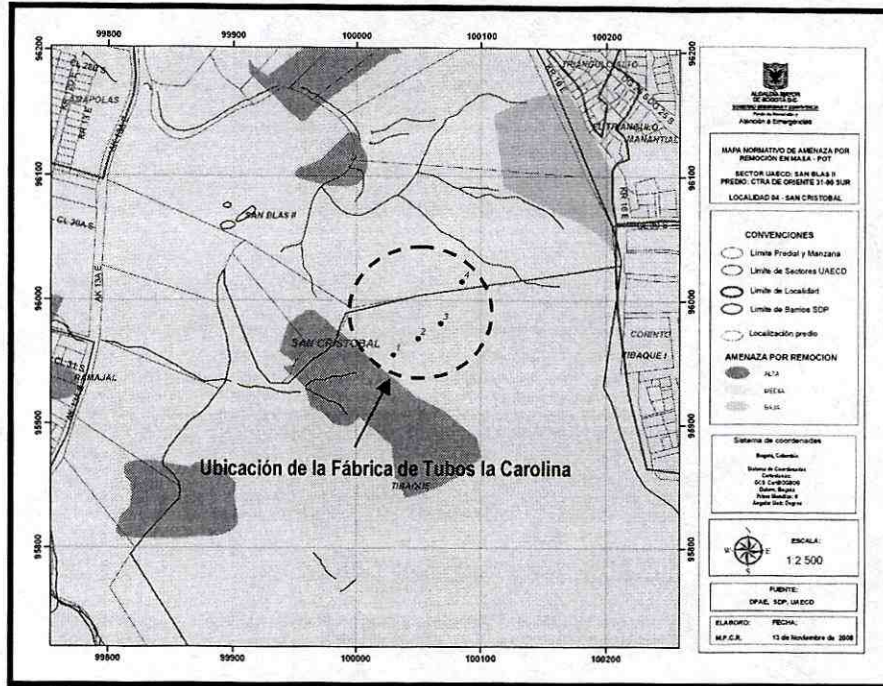
De acuerdo con el plano normativo Amenaza por Remoción en Masa del Plan de Ordenamiento Territorial de Bogotá – POT (Decreto 190 de 2004, por el cual se compilan los decretos 619 de 2000 y 469 de 2003), La zona de influencia de la fábrica de Tubos La Carolina – Bogotá D.C., se encuentra en categoría de amenaza media por fenómenos de remoción en masa (Figura No. 1).

Figura No. 1. Localización de la fábrica de Tubos La Carolina en la localidad de San Cristóbal y zonificación de amenaza por remoción en masa, según el Plano Normativo "Amenaza por Remoción en Masa" del Plan de Ordenamiento Territorial – POT (Decreto 190 de 2004)

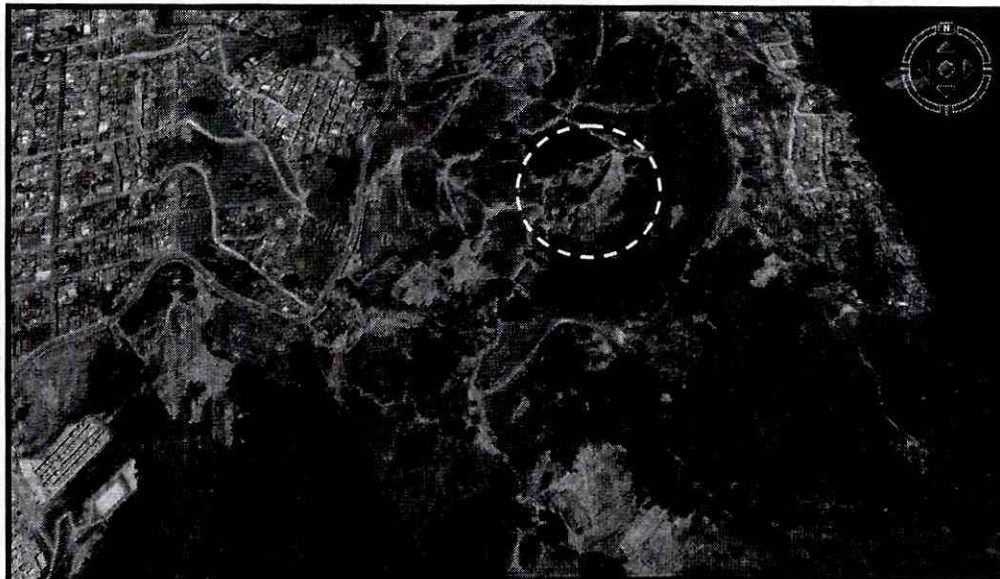
Fotografía Aérea. Localización del predio donde se emplaza la Fábrica de Tubos La Carolina
