**DIAGNÓSTICO TÉCNICO No. DI - 3910**  
**SUBDIRECCIÓN DE EMERGENCIAS**  
**COORDINACIÓN DE ASISTENCIA TÉCNICA**  
**Evento No. 94376**

<b>DIRECCIÓN:</b>	Carrera 75 # 76 – 68 Sur	<b>ÁREA DIRECTA:</b>	150 m <sup>2</sup>				
<b>BARRIO:</b>	Caracoli	<b>POBLACIÓN ATENDIDA:</b>	8				
<b>UPZ:</b>	69 – Ismael Perdomo	<b>FAMILIAS</b>	2	<b>ADULTOS</b>	4	<b>NIÑOS</b>	4
<b>LOCALIDAD:</b>	19 – Ciudad Bolívar	<b>PREDIOS EVALUADOS</b>	2				
<b>CHIP</b>	-----	<b>DOCUMENTO REMISORIO</b>	CR - 5172

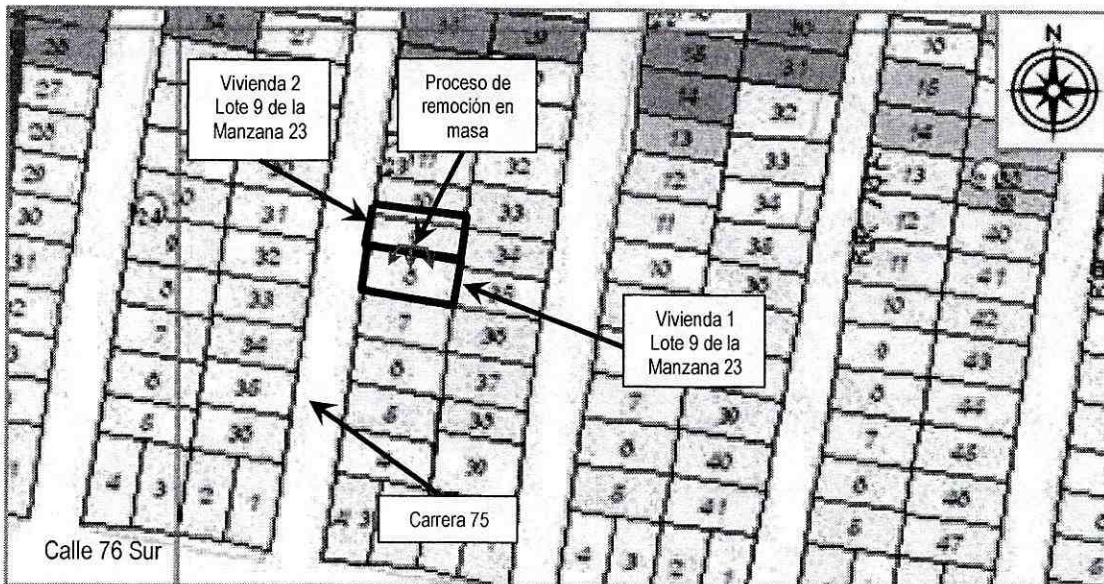
Se presentó un proceso de remoción en masa tipo desprendimiento, el cual comprometió un volumen de material cercano a los 2 m<sup>3</sup>, provenientes de un talud de corte y relleno entre predios privados; talud de corte y relleno de aproximadamente 1.5 metros de altura, tendencia vertical y longitud cercana a los 12 metros, a lo largo de la cual no se observaron sistemas de estabilización ni de manejo de las aguas de escorrentía superficial ni subsuperficial. Adicionalmente y según la inspección visual del talud de corte y relleno antes descrito, el mismo posiblemente ha sido realizado para el emplazamiento de las viviendas evaluadas, identificadas en este Diagnóstico Técnico como vivienda 1 y 2, donde habitan el Señor José Diomedez Bastidas Izquierdo y la Señora Liliana Fandiño respectivamente. Por otra parte, los predios evaluados se localizan en una ladera natural de aproximadamente 18 grados de inclinación, donde no se observaron procesos de remoción en masa de tipo general (Ver Figura 1 y Registro Fotográfico).

Figura 1. Localización de los predios evaluados, Lotes 8 y 9 de la Manzana 23, Barrio Caracoli de la Localidad de Ciudad Bolívar.
