DIAGNÓSTICO TÉCNICO DI- 4089
SUBDIRECCIÓN DE EMERGENCIAS
COORDINACIÓN DE ASISTENCIA TÉCNICA
EVENTO 98402

ATENDIÓ: JAIR ANDRÉS PARRA GARZÓN				SOLICITANTE				
COE:	27	MOVIL:	25	Cuerpo Oficial de Bomberos de Bogota.				
FECHA:	2 de Abril de 2009	HORA:	10:40 am					
DIRECCIÓN:	Carrera 5 Este # 40A – 25 Carrera 5 Este # 40A – 07		ÁREA DIRECTA:	120 m ²				
BARRIO:	Paraiso		POBLACIÓN ATENDIDA:	17				
UPZ:	90 – Pardo Rubio		FAMILIAS	2	ADULTOS	12	NIÑOS	5
LOCALIDAD:	2 – Chapinero		PREDIOS EVALUADOS	2				
CHIP	AAA0088CFAW AAA0088CCSK		DOCUMENTO REMISORIO	CR – 6010

REMOCIÓN EN MASA

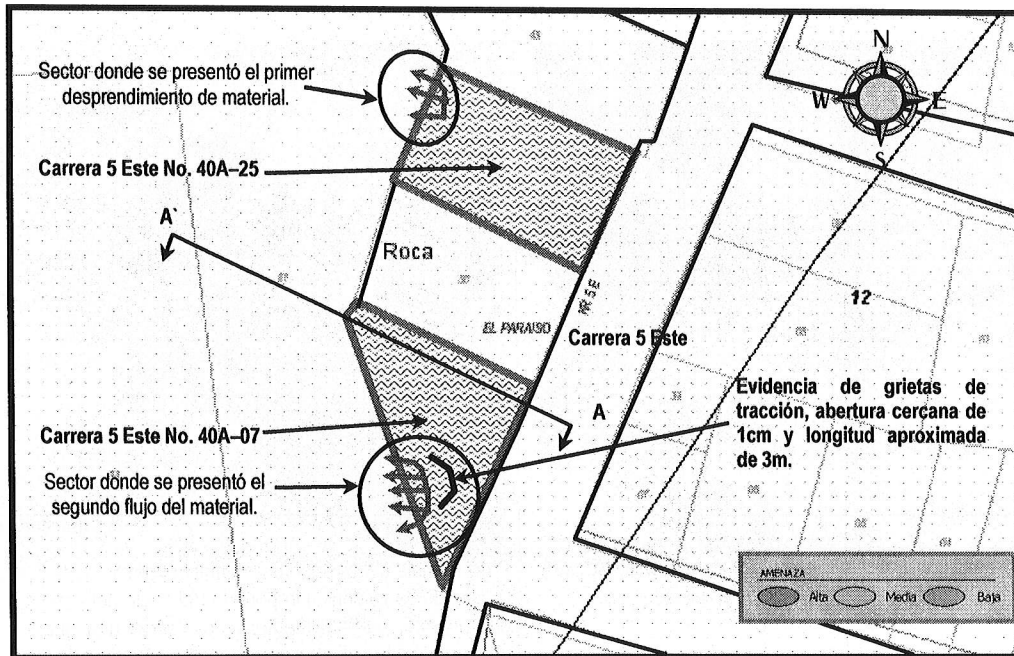
De acuerdo con el Plano Normativo de Amenaza por Remoción en Masa del Plan de Ordenamiento Territorial de Bogotá, POT (Decreto 190 de 2004, por el cual se compilan los decretos 619 de 2000 y 469 de 2003), el sector donde se localiza el predio de la referencia, se encuentra catalogado en Amenaza Media por Procesos de Remoción en Masa (Figura No.1).

Figura 1. Localización y condición de amenaza de los predios Evaluados en la Carrera 5 Este No. 40A-25 y Carrera 5 Este No. 40A-07, Barrio Paraiso de la Localidad de Chapinero.
