ALCALDÍA MAYOR DE BOGOTÁ D.C. Fondo Prevención y Atención Emergencias	DIAGNÓSTICO TÉCNICO	Código:	GAR- FT - 03
		Versión:	01
		Código documental:

DIAGNÓSTICO TÉCNICO No. DI-4096
SUBDIRECCIÓN DE EMERGENCIAS
COORDINACIÓN DE ASISTENCIA TÉCNICA
RAD FOPAE 2008ER16495 – Apoyo Institucional

ATENDIÓ: CATALINA BERNAL HUERTA				SOLICITANTE	
TULIO ISMAEL VILLAMIL VEGA					
COE:	20 y 25	MOVIL:	25	Juzgado Veintinueve Civil del Circuito	
FECHA:	24 de Abril de 2009	HORA:	09:00

DIRECCIÓN:	Diagonal 87 a 89 Bis Sur y Carrera 2A a 3D Este	ÁREA DIRECTA:	2 Ha		
BARRIO:	Bellavista II Sector	POBLACIÓN ATENDIDA:	15		
UPZ:		FAMILIAS	4	ADULTOS	11
LOCALIDAD:	05 - Usme	NIÑOS	4		
CHIP	AAA0026BEUH	PREDIOS EVALUADOS	4		
		DOCUMENTO REMISORIO	CR-6048

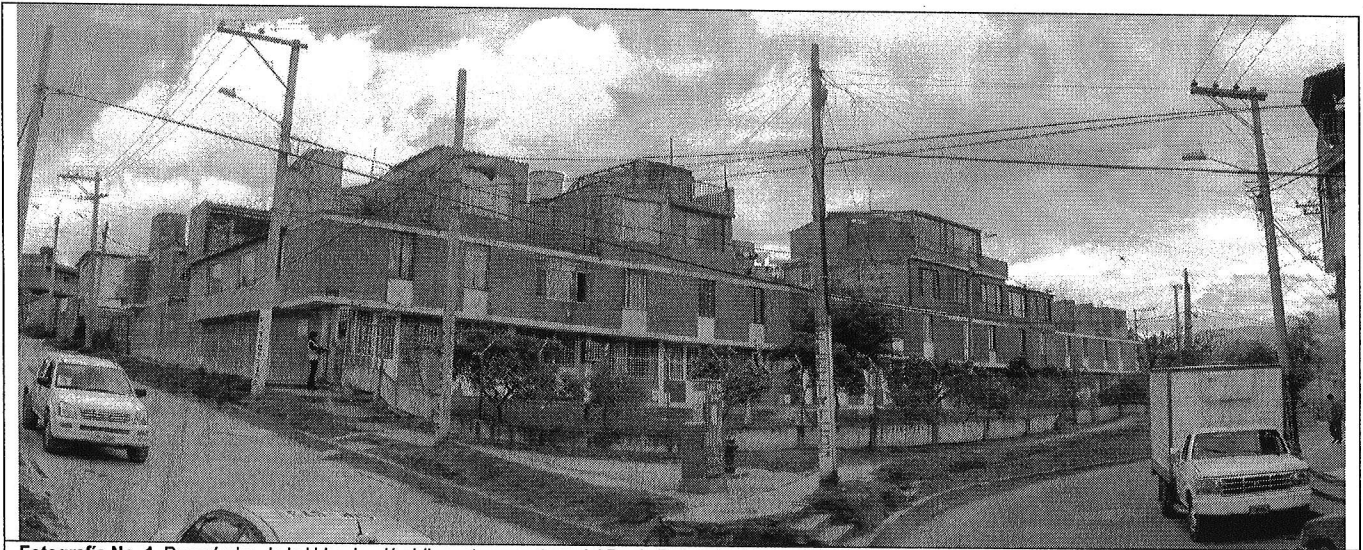
Fotografía No. 1. Panorámica de la Urbanización Libano tercera etapa del Barrio Bellavista II Sector de la Localidad de Usme.

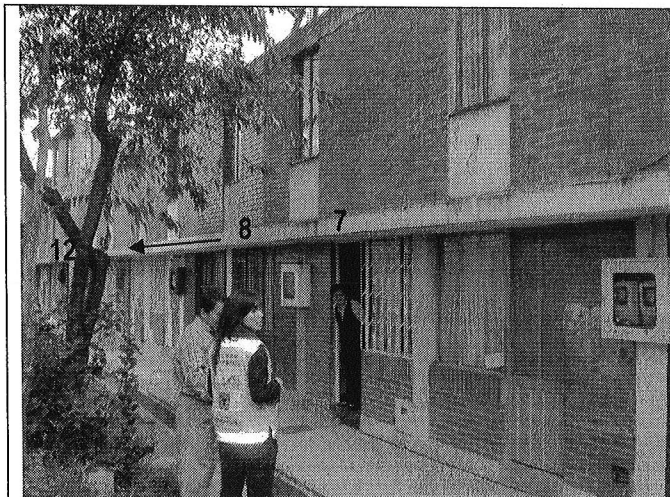
Fotografía No. 2. Vista hacia del costado Sur-occidental de la urbanización Libano tercera etapa, de las casas 7 a la 12.

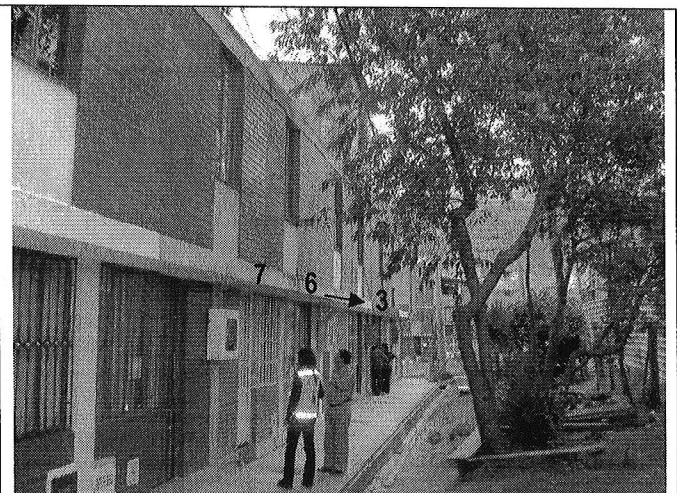
Fotografía No. 3. Vista hacia del costado Sur-oriental de la urbanización Libano tercera etapa, de las casas 7 a la 1.
