**DIAGNÓSTICO TÉCNICO No. DI-4109**  
**SUBDIRECCIÓN DE EMERGENCIAS**  
**COORDINACIÓN DE ASISTENCIA TÉCNICA**  
**RADICADO FOPAE 2009ER5061**

<b>DIRECCIÓN:</b>	Diagonal 55 # 3 – 92 Este	<b>ÁREA DIRECTA:</b>	300 m <sup>2</sup>				
<b>BARRIO:</b>	Bosque Calderón Tejada	<b>POBLACIÓN ATENDIDA:</b>	0				
<b>UPZ:</b>	94 – La Candelaria	<b>FAMILIAS</b>	0	<b>ADULTOS</b>	0	<b>NIÑOS</b>	0
<b>LOCALIDAD:</b>	2 - Chapinero	<b>PREDIOS EVALUADOS</b>	1				
<b>CHIP</b>	AAA0092EZXR	<b>DOCUMENTO REMISORIO</b>	CR - 6085

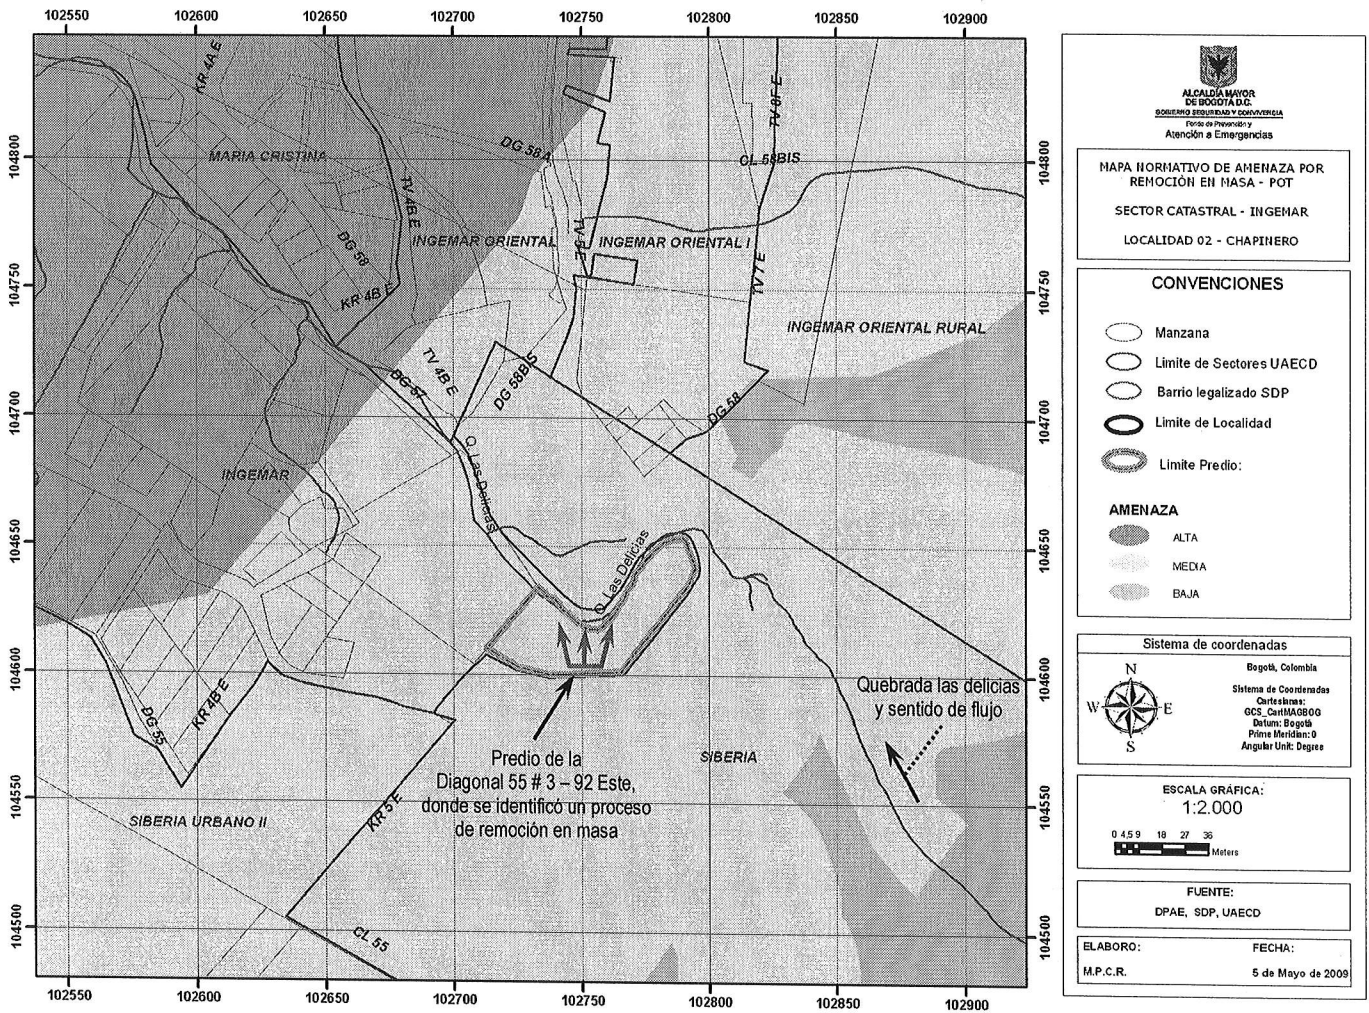
El predio de la Diagonal 55 # 3 – 92 Este, se encuentra localizado en el sector catastral Integral y de acuerdo con los Planos Normativos de Amenaza por Remoción en Masa del Plan de Ordenamiento Territorial de Bogotá, POT (Decreto 190 de 2004, por el cual se compilan los decretos 619 de 2000 y 469 de 2003), el mismo se encuentra localizado en un sector catalogado en amenaza media por procesos de remoción en masa (Ver figura 1).

Figura 1. Localización y condición de amenaza del predio de la Diagonal 55 # 3 – 92 Este, sector catastral Integral de la Localidad de Chapinero.
