DIAGNÓSTICO TÉCNICO No. DI-4135
SUBDIRECCIÓN DE EMERGENCIAS
COORDINACIÓN DE ASISTENCIA TÉCNICA
RADICADO FOPAE # 2009ER6766

Se presenta agrietamiento muy severo en muros divisorios y perimetrales, deformación, agrietamiento y fisuración de placas de entrepiso y daño severo en redes de acueducto y alcantarillado en el edificio Marco A. Benavidez, emplazado en el predio de la Calle 145A No. 21-52 (antigua Diagonal 145A No. 35-02) en el barrio Los Cedros de la Localidad de Usaquén. El edificio en comento corresponde a una edificación de cinco (5) niveles y un semisótano para parqueadero (Fotografía 2), con una edad de 18 años, según lo informado por los habitantes del mismo.

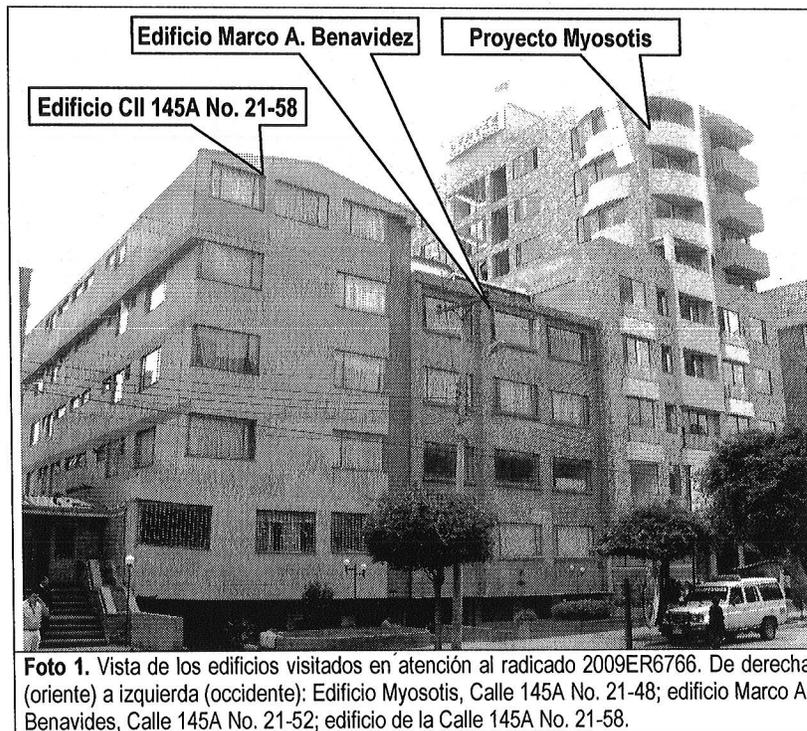
En la fachada del edificio se identificaron fisuras y grietas de hasta 3 mm de abertura y patrón vertical que afectan muros de mampostería. Al interior de los apartamentos se identificaron patrones repetitivos de grietas de tendencia diagonal con
