DIAGNÓSTICO TÉCNICO No. DI – 4136
SUBDIRECCIÓN DE EMERGENCIAS
COORDINACIÓN DE ASISTENCIA TÉCNICA
(CGT-03-299-09)

DIRECCIÓN:	Transversal 18 Bis # 78C – 50 Sur	ÁREA DIRECTA:	0.5 Ha		
BARRIO:	Buenos Aires II	POBLACIÓN ATENDIDA:	3		
UPZ:	67 El Lucero	FAMILIAS	1	ADULTOS	2
LOCALIDAD:	19 Ciudad Bolívar	PREDIOS EVALUADOS	1	NIÑOS	1
CHIP	AAA0024YHBS	DOCUMENTO REMISORIO	CR-6260

REMOCIÓN EN MASA

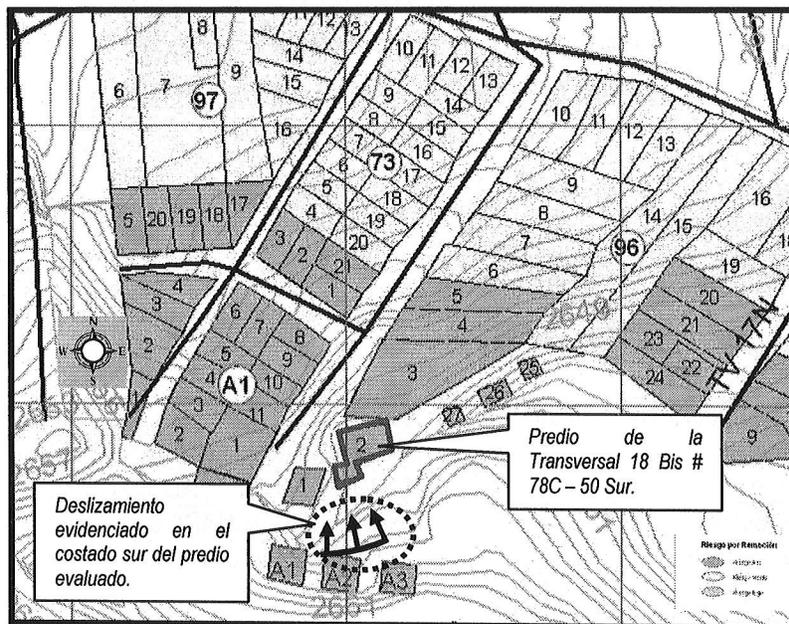
Figura 1.ubicación y condición de riesgo del predio de la Transversal 18 Bis # 78C – 50 Sur, en el barrio Buenos Aires II de la localidad Ciudad Bolívar, el cual corresponde al lote 2 de la manzana 96 de acuerdo con el CT-4472.

El CT-4472 recomienda para el predio de la Transversal 18 Bis # 78C – 50 Sur, incluirlo en el programa de reasentamiento de familias localizadas en zona de alto riesgo no mitigable. Una vez se haya terminado el proceso de reasentamiento de la familia se recomienda demoler las vivienda, retirar los escombros y, en cumplimiento del Artículo 140 del Decreto 190/2004, aislar y señalar la zona mediante vallas informativas a fin de evitar que tales predios sean ocupados nuevamente. Se deberá finalizar con su incorporación al inventario distrital de los predios desocupados. De igual manera recomienda en cumplimiento del Parágrafo 2 del Artículo 146 del Decreto Distrital 190 de 2004 (Compilación del POT) incorporar los predios en alto riesgo no mitigable como suelos de protección por riesgo.
