DIAGNÓSTICO TÉCNICO DI-4150
SUBDIRECCIÓN DE EMERGENCIAS
COORDINACIÓN DE ASISTENCIA TÉCNICA
Evento No. 98438

DIRECCIÓN:	- Diagonal 43 No. 1A – 20 Este (Interior 2) - Diagonal 43 No. 1A – 20 Este (Interior 3)	ÁREA DIRECTA:	0.1				
BARRIO:	Paraiso	POBLACIÓN ATENDIDA:	10				
UPZ:	90 Pardo Rubio	FAMILIAS	2	ADULTOS	9	NIÑOS	1
LOCALIDAD:	2 Chapinero	PREDIOS EVALUADOS	2				
CHIP	-----	DOCUMENTO REMISORIO	CR-6272

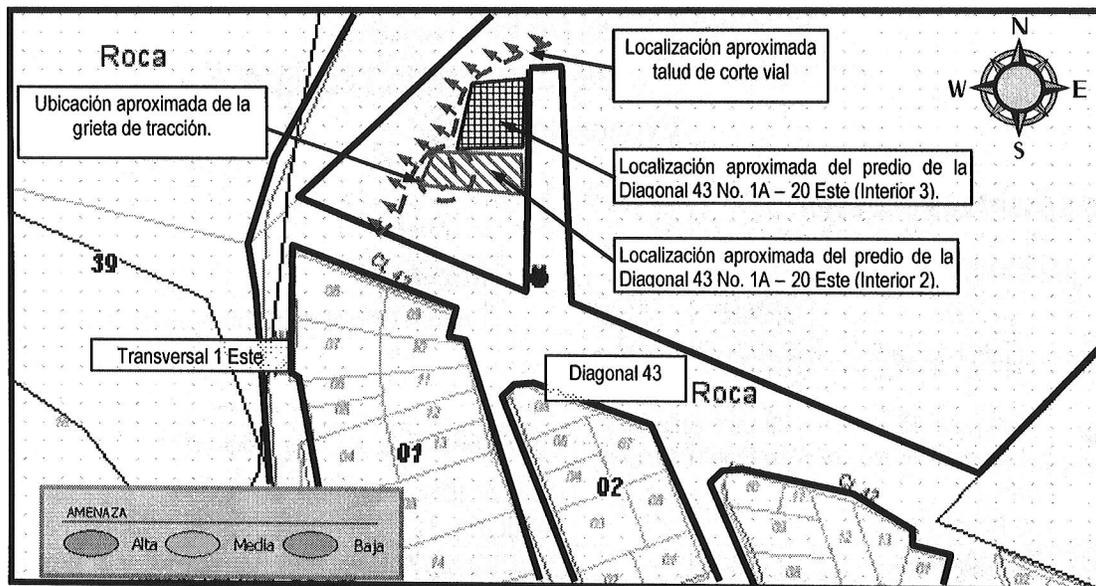
De acuerdo con el Plano Normativo de Amenaza por Remoción en Masa del Plan de Ordenamiento Territorial de Bogotá, POT (Decreto 190 de 2004, por el cual se compilan los decretos 619 de 2000 y 469 de 2003), el sector donde se localiza el predio de la Diagonal 43 No. 1A – 20 Este (Interior 2) y Diagonal 43 No. 1A – 20 Este (Interior 3), se encuentra catalogado en Amenaza Media por Procesos de Remoción en Masa (Figura No.1).

Figura 1. Localización y condición de amenaza del predio de la Diagonal 43 No. 1A - 20 Este (Interior 2) y el predio de la Diagonal 43 No. 1A - 20 Este (Interior 3), Barrio El Paraíso de la Localidad de Chapinero.
