ALCALDÍA MAYOR DE BOGOTÁ D.C. Fondo Prevención y Atención Emergencias	DIAGNÓSTICO TÉCNICO	Código:	GAR- FT - 03
		Versión:	01
		Código documental:

DIAGNÓSTICO TÉCNICO No. DI-4158
SUBDIRECCIÓN DE EMERGENCIAS
COORDINACIÓN DE ASISTENCIA TÉCNICA
Evento No. 96514

DIRECCIÓN:	Calle 59 A Sur No. 45 D-32	ÁREA DIRECTA:	75 m ²				
BARRIO:	La Coruña	POBLACIÓN ATENDIDA:	5				
UPZ:	65 – Arbolizadora	FAMILIAS	1	ADULTOS	2	NIÑOS	3
LOCALIDAD:	19 – Ciudad Bolívar	PREDIOS EVALUADOS	1				
CHIP	AAA0018HLMR	DOCUMENTO REMISORIO	CR – 6292

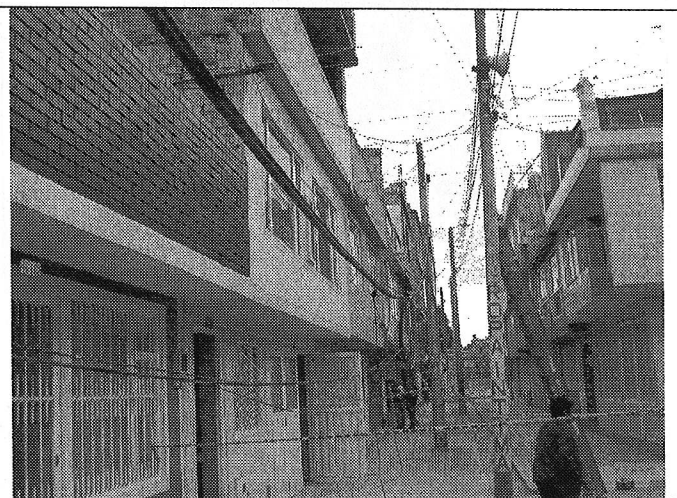
Foto 2. Vista general de la Carrera 45 D, se observa la vía peatonal y la tipología de las viviendas en el Sector Catastral de la Calle 59 A sur.
