DIAGNÓSTICO TÉCNICO No. DI-4196
SUBDIRECCIÓN DE EMERGENCIAS
COORDINACIÓN DE ASISTENCIA TÉCNICA
APOYO INSTITUCIONAL - SEGUIMIENTO AL EVENTO No. 99033

DIRECCIÓN:	Calle 192 No. 5C-04	ÁREA DIRECTA:	500 m ²				
BARRIO:	Buenavista	POBLACIÓN ATENDIDA:	9				
UPZ:	9 Verbenal	FAMILIAS	2	ADULTOS	8	NIÑOS	1
LOCALIDAD:	1 - Usaquén	PREDIOS EVALUADOS	1				
CHIP	AAA0117JDBS	DOCUMENTO REMISORIO	CR-6455

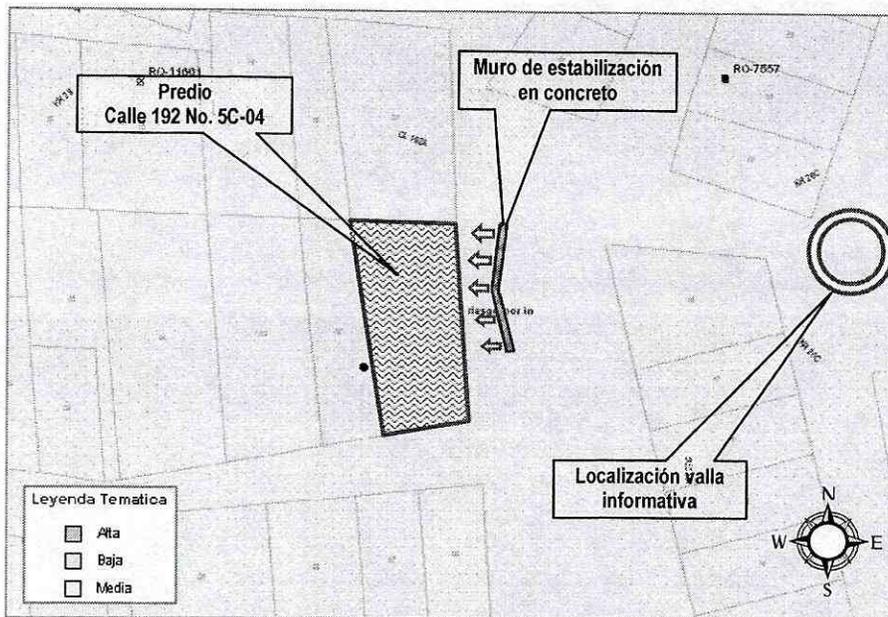
Figura 1. Localización del muro emplazado en la intersección de la Carrera 5B con Calle 192A y del predio de la Calle 192 No. 5C-04.
