DIAGNÓSTICO TÉCNICO DI - 4203
SUBDIRECCIÓN DE EMERGENCIAS
COORDINACIÓN DE ASISTENCIA TÉCNICA
EVENTO SIRE 100575

DIRECCIÓN:	Carrera 103 C Bis # 139 - 71 Carrera 103 C Bis # 139 - 67	ÁREA DIRECTA:	400 m ²				
BARRIO:	Tibabuyes I Sector	POBLACIÓN ATENDIDA:	13				
UPZ:	28 El Rincón	FAMILIAS	3	ADULTOS	6	NIÑOS	7
LOCALIDAD:	1 Suba	PREDIOS EVALUADOS	3				
CHIP		DOCUMENTO REMISORIO	CR-6488

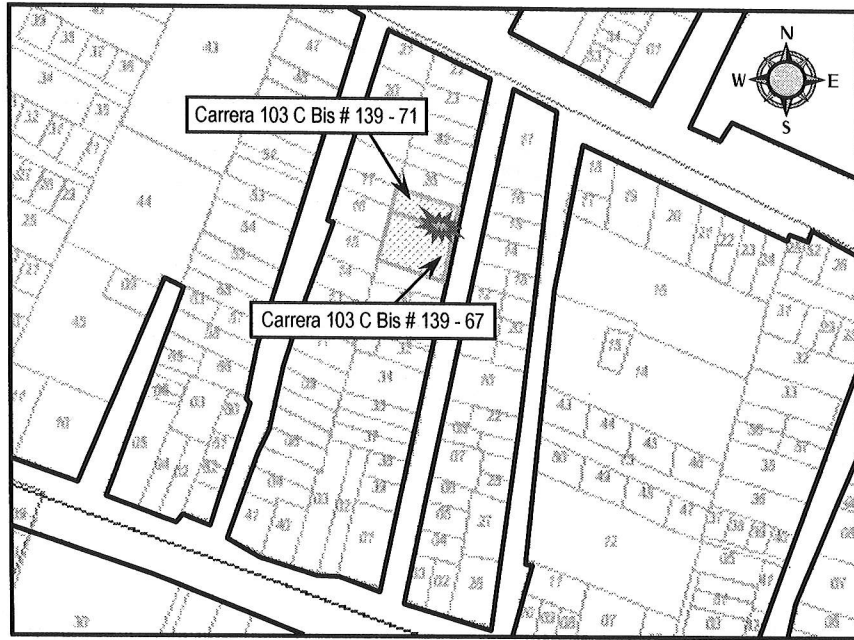
Figura 1. Localización y condición de Amenaza para los predios de la Carrera 103 C Bis # 139 - 67 y de la Carrera 103 C Bis # 139 - 71.
