<h1>DIAGNÓSTICO TÉCNICO</h1>	Código:	GAR- FT - 03
		Versión:	01
		Código documental:

DIAGNÓSTICO TÉCNICO DI - 4208
SUBDIRECCIÓN DE EMERGENCIAS
COORDINACIÓN DE ASISTENCIA TÉCNICA
EVENTO SIRE 98364

ATENDIÓ:	CATALINA BERNAL HUERTA			SOLICITANTE:
COE:	20	MOVIL:	8	Cuerpo Oficial de Bomberos de Bogotá – COBB
FECHA:	1 de abril de 2009	HORA:	16:00

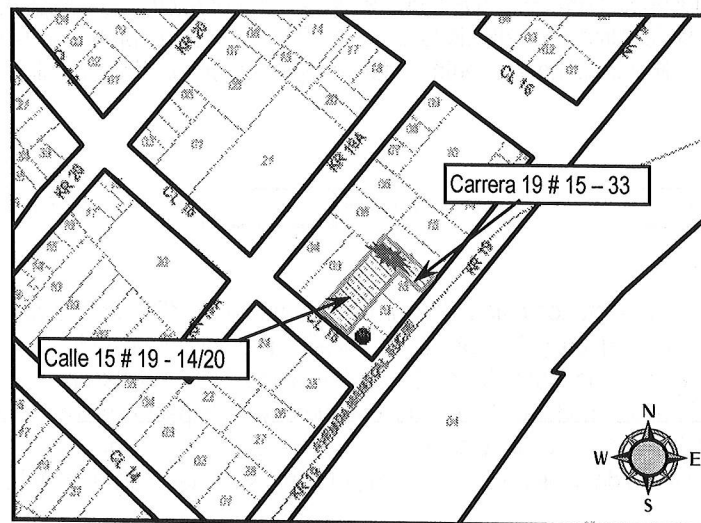
Figura 1. Localización y condición de Amenaza para los predios de la Carrera 19 # 15 - 33 y la Calle 15 # 19 - 14/20, Barrio Listón de la Localidad de Los Mártires.
