**DIAGNÓSTICO TÉCNICO No. DI-4215**  
**SUBDIRECCIÓN DE EMERGENCIAS**  
**COORDINACIÓN DE ASISTENCIA TÉCNICA**  
**(Evento No 98194)**

<b>DIRECCIÓN:</b>	Avenida Circunvalar con Calle 60	<b>ÁREA DIRECTA:</b>	500 m <sup>2</sup>		
<b>BARRIO:</b>	María Cristina	<b>POBLACIÓN ATENDIDA:</b>	0		
<b>UPZ:</b>	90 Pardo Rubio	<b>FAMILIAS</b>	0	<b>ADULTOS</b>	0
<b>LOCALIDAD:</b>	02 Chapinero	<b>PREDIOS EVALUADOS</b>	1		
<b>CHIP</b>		<b>DOCUMENTO REMISORIO</b>	CR-6523

REMOCIÓN EN MASA 
                     INUNDACIÓN 
                     ESTRUCTURAL

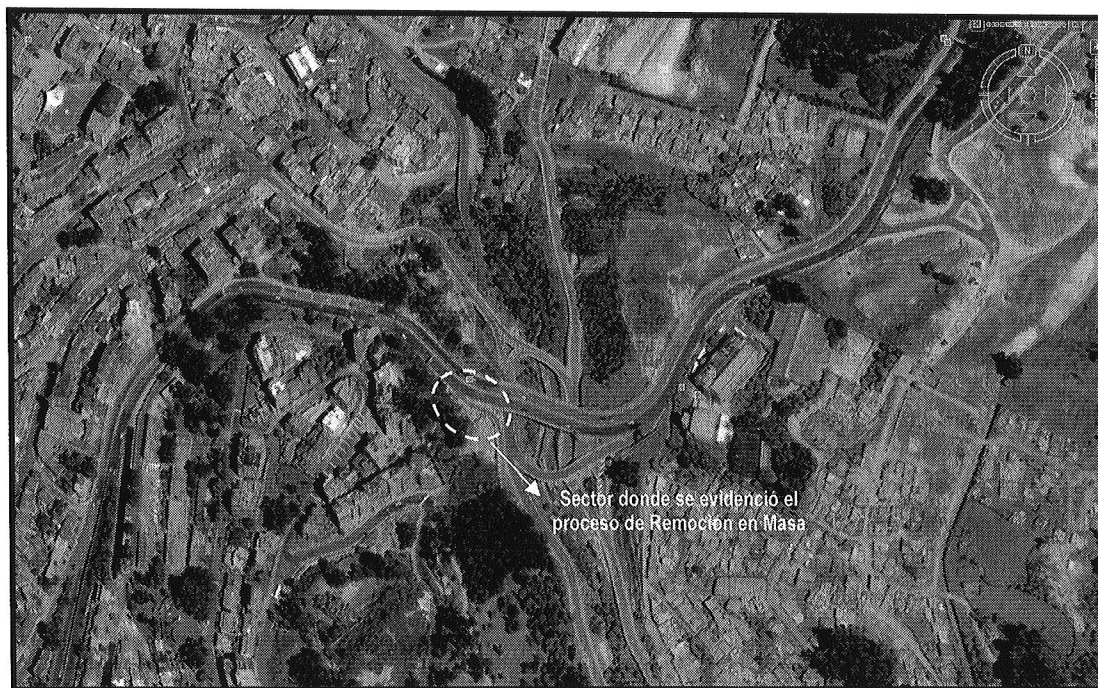
Figura 2. Fotografía aérea del sector evaluado en la Avenida Circunvalar en sentido Sur - Norte, a la altura de la Calle 61 - tomada de Google.
