<b>ALCALDÍA MAYOR DE BOGOTÁ D.C.</b> Fondo <b>Prevención y Atención Emergencias</b>	<b>DIAGNÓSTICO TÉCNICO</b>	Código:	<b>GAR- FT - 03</b>
		Versión:	<b>01</b>
		Código documental:

**DIAGNÓSTICO TÉCNICO No. DI-4216**  
**SUBDIRECCIÓN DE EMERGENCIAS**  
**COORDINACIÓN DE ASISTENCIA TÉCNICA**  
**Evento No. 89245**

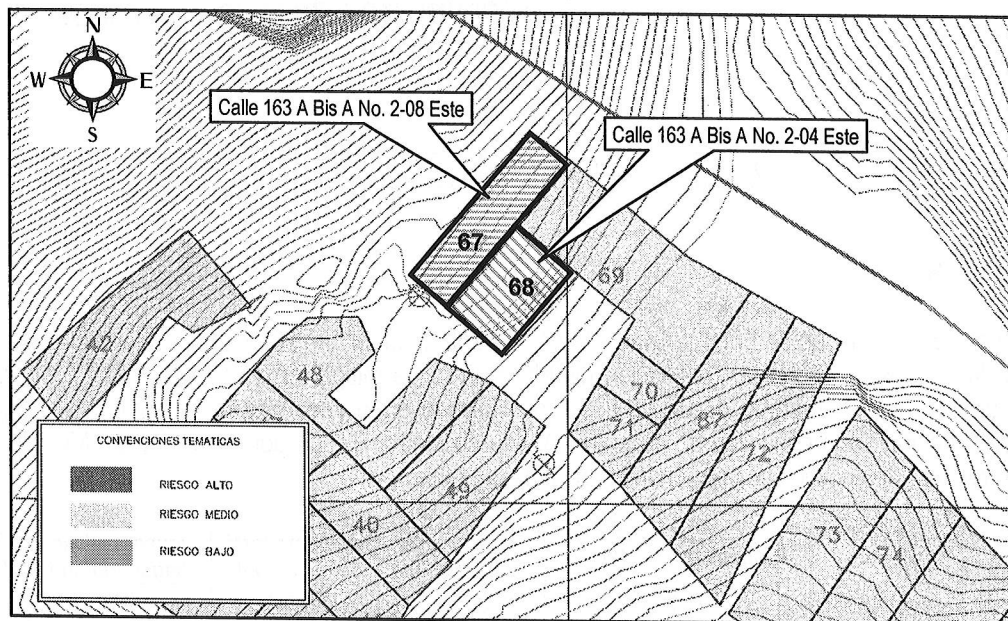
**Figura 1.** Ubicación de los predios evaluados en este diagnóstico, en el mapa de riesgo por remoción en masa del Estudio de Riesgos por Fenómenos de Remoción en Masa, Evaluación de Alternativas de Mitigación y Diseños Detallados de las Medidas Recomendadas en un Sector del barrio Arauquita II Sector, Ubicado en la Localidad de Usaquén, en Bogotá D.C.
