DIAGNÓSTICO TÉCNICO No. DI-4219
SUBDIRECCIÓN DE EMERGENCIAS
COORDINACIÓN DE ASISTENCIA TÉCNICA
EVENTO No. 90275

DIRECCIÓN:	- Transversal 73H No. 67B-61 Sur (Lote 2 Manzana 1) - Diagonal 67 Sur No. 82A-15 (Lotes 1 y 1A Manzana 1)	ÁREA DIRECTA:	20000m ²				
BARRIO:	La Carbonera	POBLACIÓN ATENDIDA:	9				
UPZ:	69 Ismael Perdomo	FAMILIAS	2	ADULTOS	6	NIÑOS	3
LOCALIDAD:	19 Ciudad Bolívar	PREDIOS EVALUADOS	2				
CHIP	- AAA0179YWFZ - AAA0179YWHK	DOCUMENTO REMISORIO	CR-6537

REMOCIÓN EN MASA

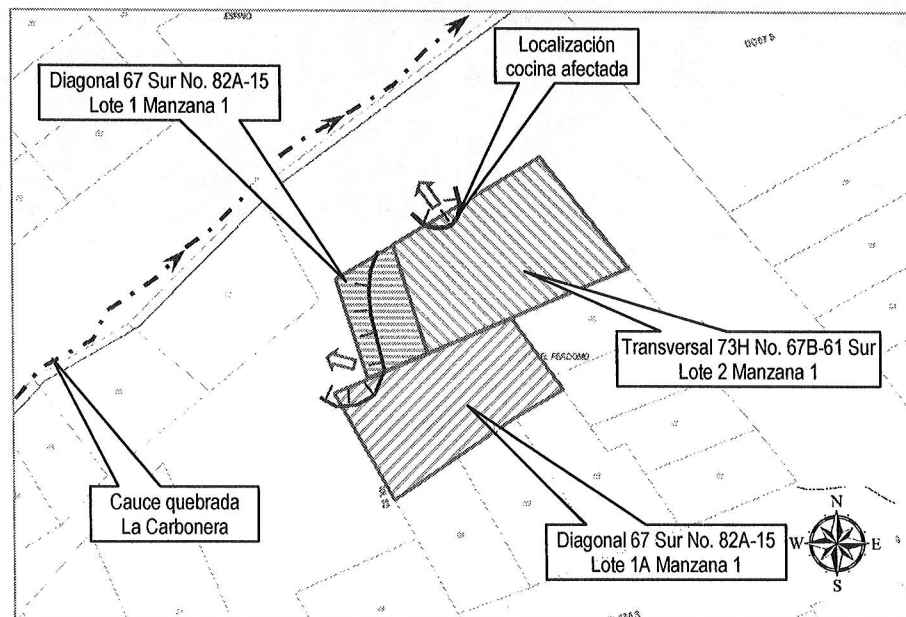
Figura 1. Localización sector evaluado en la visita técnica realizada el día 1 de julio de 2008 en atención al Evento No. 90275.
