ALCALDÍA MAYOR DE BOGOTÁ D.C. Fondo Prevención y Atención Emergencias	<b>DIAGNÓSTICO TÉCNICO</b>	Código:	<b>GAR- FT - 03</b>
		Versión:	<b>01</b>
		Código documental:

**DIAGNÓSTICO TÉCNICO DI - 4298**  
**SUBDIRECCIÓN DE EMERGENCIAS**  
**COORDINACIÓN DE ASISTENCIA TÉCNICA**  
**EVENTO SIRE 98435 Y EVENTO SIRE 99668**

<b>DIRECCIÓN:</b>	Transversal 1 A Este # 2 B – 08 Transversal 1 A Este # 2 B - 04	<b>ÁREA DIRECTA:</b>	m <sup>2</sup>				
<b>BARRIO:</b>	Girardot	<b>POBLACIÓN ATENDIDA:</b>	26				
<b>UPZ:</b>	96 Lourdes	<b>FAMILIAS</b>	10	<b>ADULTOS</b>	13	<b>NIÑOS</b>	13
<b>LOCALIDAD:</b>	1 Santa Fé	<b>PREDIOS EVALUADOS</b>	3				
<b>CHIP</b>	AAA0033YAFT	<b>DOCUMENTO REMISORIO</b>	CR-6922

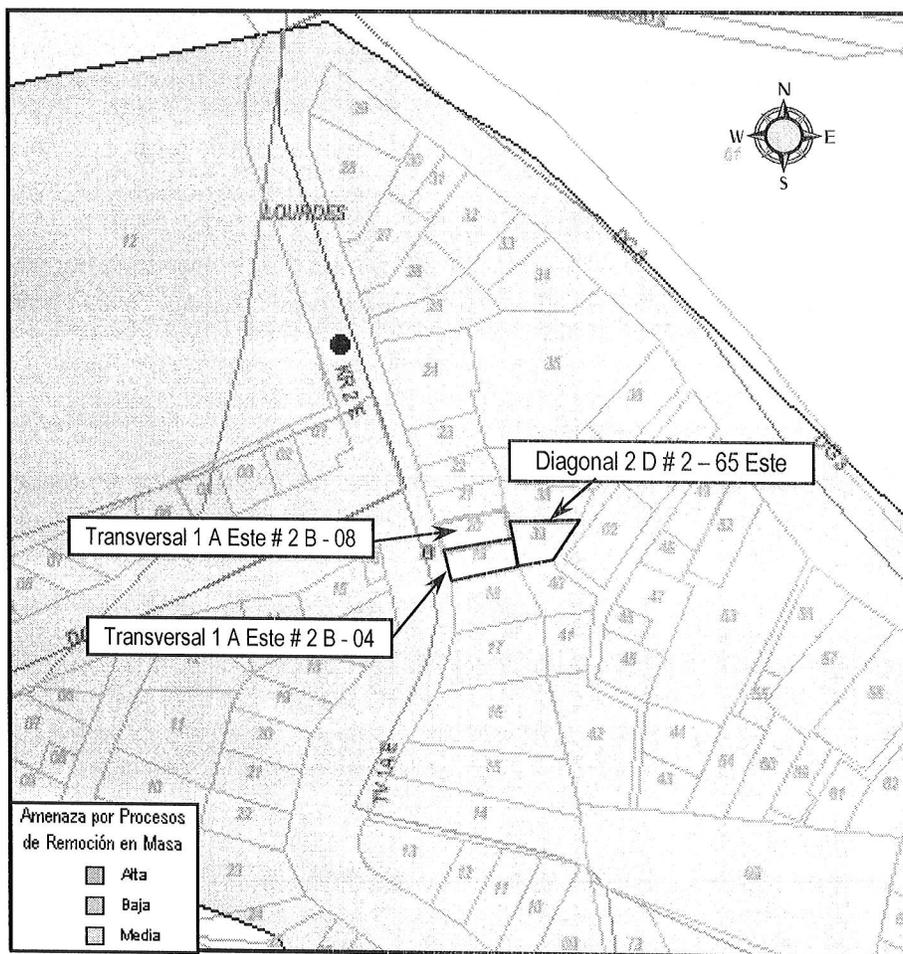
De acuerdo con el plano normativo de Amenaza por Procesos de Remoción en Masa y el de Amenaza por Inundación del Plan de Ordenamiento Territorial de Bogotá – POT (Decreto 190 de 2004, por el cual se compilan los Decretos 619 de 2000 y 469 de 2003), el sector donde se localiza el predio de la Transversal 1 A Este # 2 B – 08 y el predio de la Transversal 1 A Este # 2 B - 04, Barrio Girardot de la Localidad de Santa Fé, presenta Amenaza Baja por procesos de remoción en masa y no presenta Amenaza por inundación, ver figura 1.

**Figura 1.** Localización y condición de Amenaza, predio de la Transversal 1 A Este # 2 B - 08, Barrio Girardot de la Localidad de Santa Fé
