ALCALDÍA MAYOR DE BOGOTÁ D.C. Fondo Prevención y Atención Emergencias	<b>DIAGNÓSTICO TÉCNICO</b>	Código:	GAR- FT - 03
		Versión:	01
		Código documental:

**DIAGNÓSTICO TÉCNICO DI - 4303**  
**SUBDIRECCIÓN DE EMERGENCIAS**  
**COORDINACIÓN DE ASISTENCIA TÉCNICA**  
**RAD FOPAE – 2009ER12854**

<b>DIRECCIÓN:</b>	Diagonal 101 # 3 - 51 Este, Interior 3	<b>ÁREA DIRECTA:</b>	m <sup>2</sup>				
<b>BARRIO:</b>	San Luis Altos del Cabo	<b>POBLACIÓN ATENDIDA:</b>	3				
<b>UPZ:</b>	89 San Isidro-Patios	<b>FAMILIAS</b>	2	<b>ADULTOS</b>	3	<b>NIÑOS</b>	0
<b>LOCALIDAD:</b>	2 Chapinero	<b>PREDIOS EVALUADOS</b>	1				
<b>CHIP</b>	AAA0158NYTD	<b>DOCUMENTO REMISORIO</b>	CR-6963

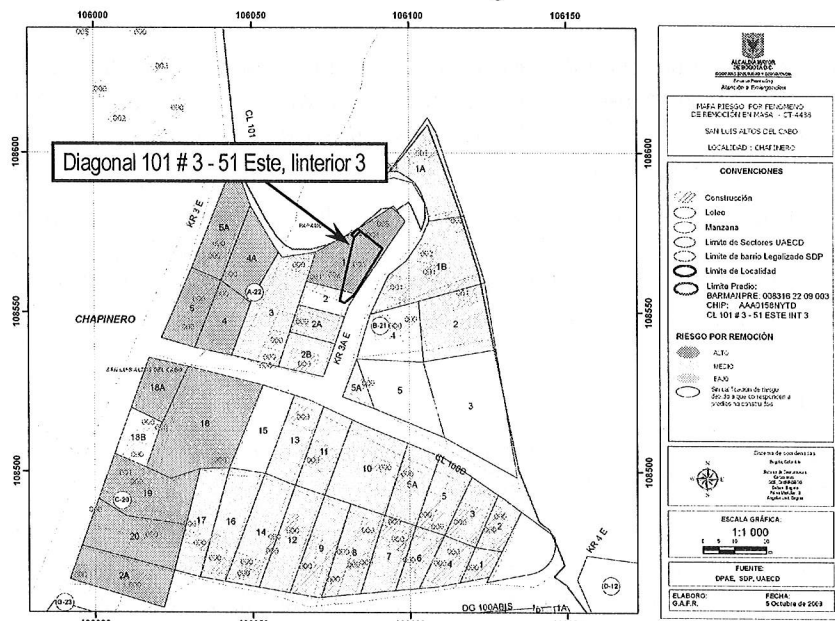
Se presenta un nivel de deterioro moderado en el sistema de cubierta del cuarto de herramientas localizado hacia el sector sur de la edificación de la Diagonal 101 # 3 - 51 Este, Interior 3.

Se realizó la Restricción Parcial de uso del cuarto de herramientas localizado hacia el sector sur de la edificación de la Diagonal 101 # 3 - 51 Este, Interior 3, debido al nivel de deterioro, a las deficiencias constructivas que se identificaron en el sistema de cubierta y teniendo en cuenta un posible desprendimiento de material desde el nivel de cubierta en este sector.

La estabilidad estructural y la habitabilidad de la edificación de la Diagonal 101 # 3 - 51 Este, Interior 3, no se encuentran comprometidas en el corto plazo ante cargas normales de servicio, sin embargo podrían presentarse desprendimientos de material desde el nivel de cubierta del cuarto de herramientas restringido.

Figura 1. Localización y condición de Riesgo, predio de la Diagonal 101 # 3-51 Este, Interior 3, Barrio San Luis Altos del Cabo de la Localidad de Chapinero

- ✓ Mantener la restricción parcial de uso del cuarto de herramientas localizado hacia el sector sur de la edificación de la Diagonal 101 # 3 -51 Este, Interior 3, debido al nivel de deterioro, a las deficiencias constructivas que se identificaron en el sistema de cubierta y teniendo en cuenta un posible desprendimiento de material desde el nivel de cubierta en este sector.
