ALCALDÍA MAYOR DE BOGOTÁ D.C. Fondo Prevención y Atención Emergencias	DIAGNÓSTICO TÉCNICO	Código:	GAR- FT - 03
		Versión:	01
		Código documental:

DIAGNÓSTICO TÉCNICO DI - 4319
SUBDIRECCIÓN DE EMERGENCIAS
COORDINACIÓN DE ASISTENCIA TÉCNICA
EVENTO SIRE 101902

ATENDIÓ:	CATALINA BERNAL HUERTA			SOLICITANTE:	
COE:	20 y 23	MOVIL:	21	Cuerpo Oficial de Bomberos de Bogotá – COBB	
FECHA:	2 de octubre de 2009	HORA:	16:30

DIRECCIÓN:	Calle 122 # 19 - 59 (Ant.)	ÁREA DIRECTA:	8000 m ²				
BARRIO:	Santa Bárbara Occidental	POBLACIÓN ATENDIDA:	500				
UPZ:	16 Santa Bárbara	FAMILIAS	N/A	ADULTOS	300	NIÑOS	200
LOCALIDAD:	1 Usaquén	PREDIOS EVALUADOS	5				
CHIP:	AAA0106DXOM	DOCUMENTO REMISORIO	CR-7064

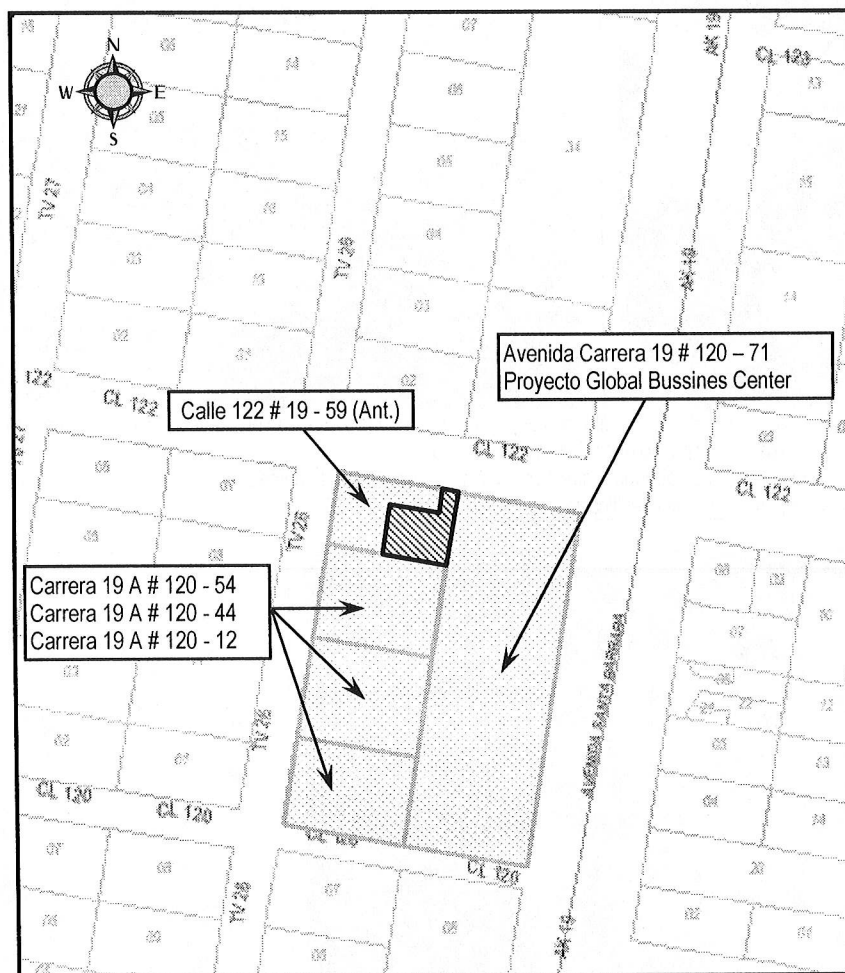
Figura 1. Localización y condición de Amenaza, predio de la Calle 122 # 19 - 59 (Ant.), Barrio Santa Bárbara Occidental de la Localidad de Usaquén
