**DIAGNÓSTICO TÉCNICO No. DI – 4343**  
**SUBDIRECCIÓN DE EMERGENCIAS**  
**COORDINACIÓN DE ASISTENCIA TÉCNICA**  
**(Evento No 102628)**

<b>DIRECCIÓN:</b>	Carrera 5 Este No. 162C-41	<b>ÁREA DIRECTA:</b>	150m <sup>2</sup>		
<b>BARRIO:</b>	Santa Cecilia Norte parte Alta	<b>POBLACIÓN ATENDIDA:</b>	10		
<b>UPZ:</b>	11 San Cristóbal	<b>FAMILIAS</b>	2	<b>ADULTOS</b>	5
<b>LOCALIDAD:</b>	01 Usaquén	<b>NIÑOS</b>	5		
<b>CHIP</b>	AAA0157NZBS	<b>PREDIOS EVALUADOS</b>	2		
		<b>DOCUMENTO REMISORIO</b>	CR-7240

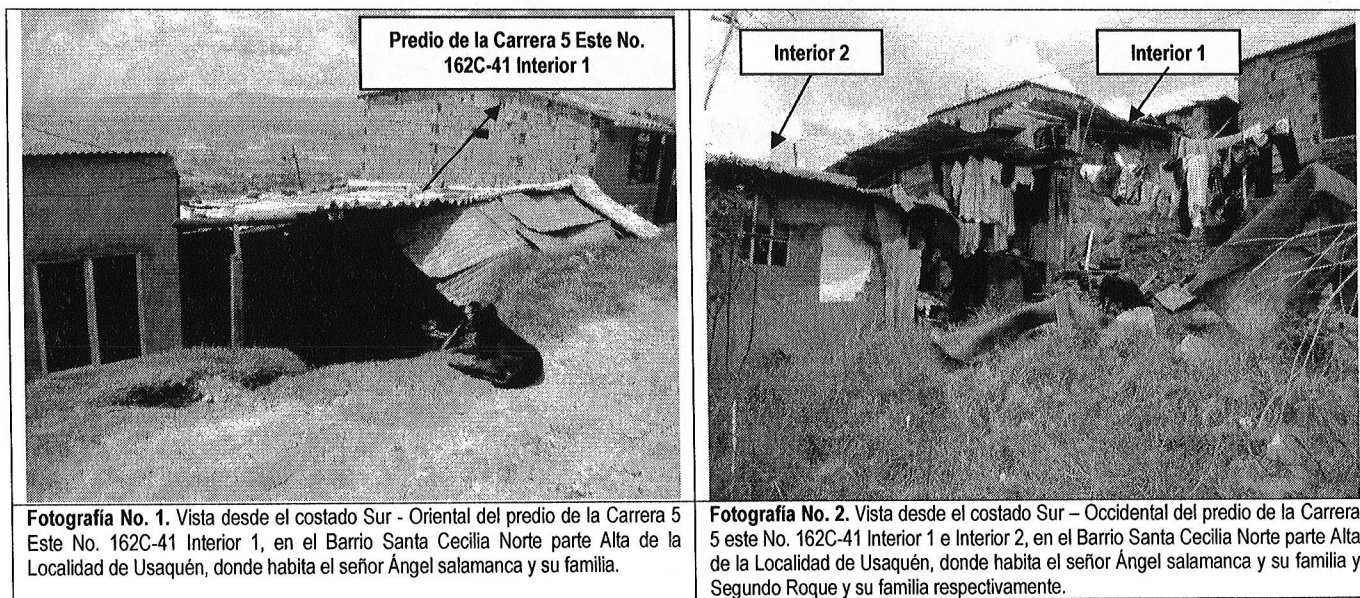
Se presenta agrietamiento severo de patrón diagonal con longitudes entre 1.5 m y 2.0 m y con aberturas de hasta 5 cm, en los muros de cerramiento de la parte posterior (costado occidental) y (costado Norte) del predio de la Carrera 5 Este No. 162C -41 interior 1, donde habita el señor Ángel salamanca y su familia, lo que ha generado perdida de verticalidad del muro del costado occidental y muy posiblemente en el corto plazo se genere el colapso del mismo sobre la cubierta del predio ubicado inmediatamente ladera abajo.
