ALCALDÍA MAYOR DE BOGOTÁ D.C. Fondo Prevención y Atención Emergencias	DIAGNÓSTICO TÉCNICO	Código:	GAR- FT - 03
		Versión:	01
		Código documental:

DIAGNÓSTICO TÉCNICO No. DI - 4355
SUBDIRECCIÓN DE EMERGENCIAS
COORDINACIÓN DE ASISTENCIA TÉCNICA
(RAD. FOPAE 2009ER14527)

En Atención al radicado de la referencia personal de la Coordinación de Asistencia Técnica de la Dirección de Prevención y Atención de Emergencias – DPAE, realizó visita técnica el día 13 de noviembre de 2009 al predio ubicado en el Km. 4.5 vía la Calera en la Vereda El Paramo de la Localidad de Usaquén, donde funciona la Escuela Pedagógica Experimental encontrando:

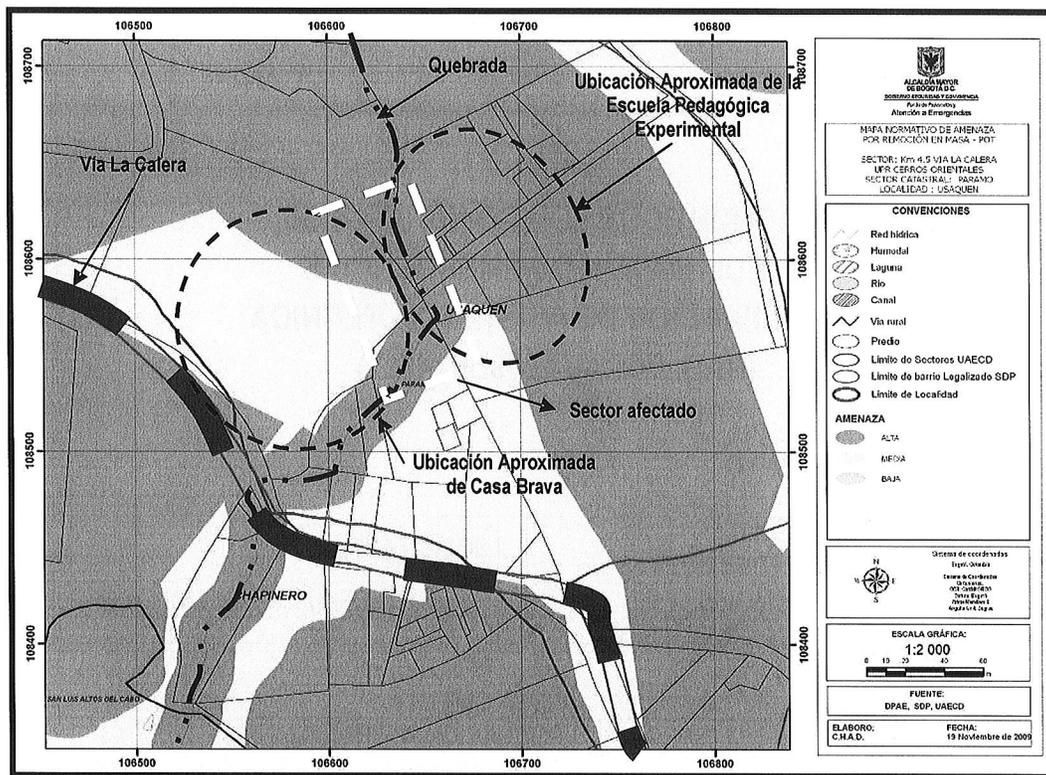
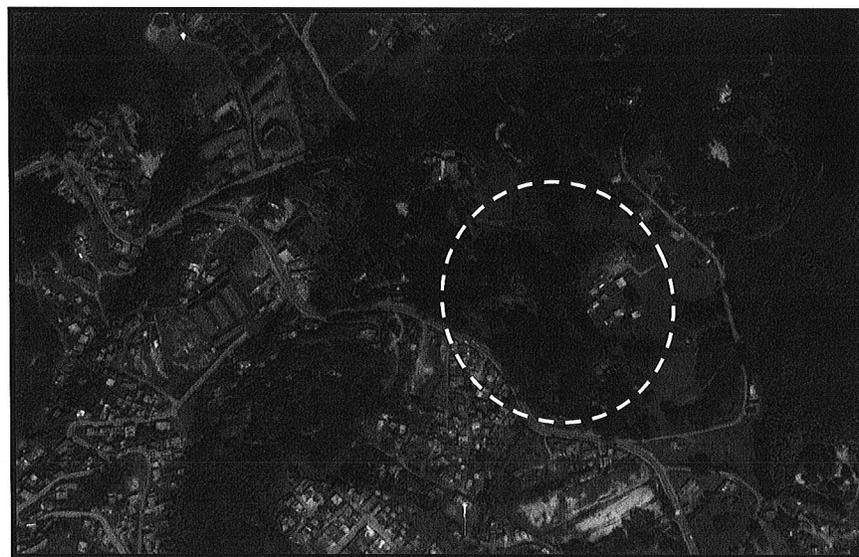
Figura 1. Localización de los predios donde funcionan La Escuela Pedagógica experimental y Casa Brava en la Localidad de Usaquén.
