<h2>DIAGNÓSTICO TÉCNICO</h2>	Código:	GAR- FT - 03
		Versión:	01
		Código documental:

**DIAGNÓSTICO TÉCNICO DI-4376**  
**SUBDIRECCIÓN DE EMERGENCIAS**  
**COORDINACIÓN DE ASISTENCIA TÉCNICA**  
**EVENTO SIRE 102650**

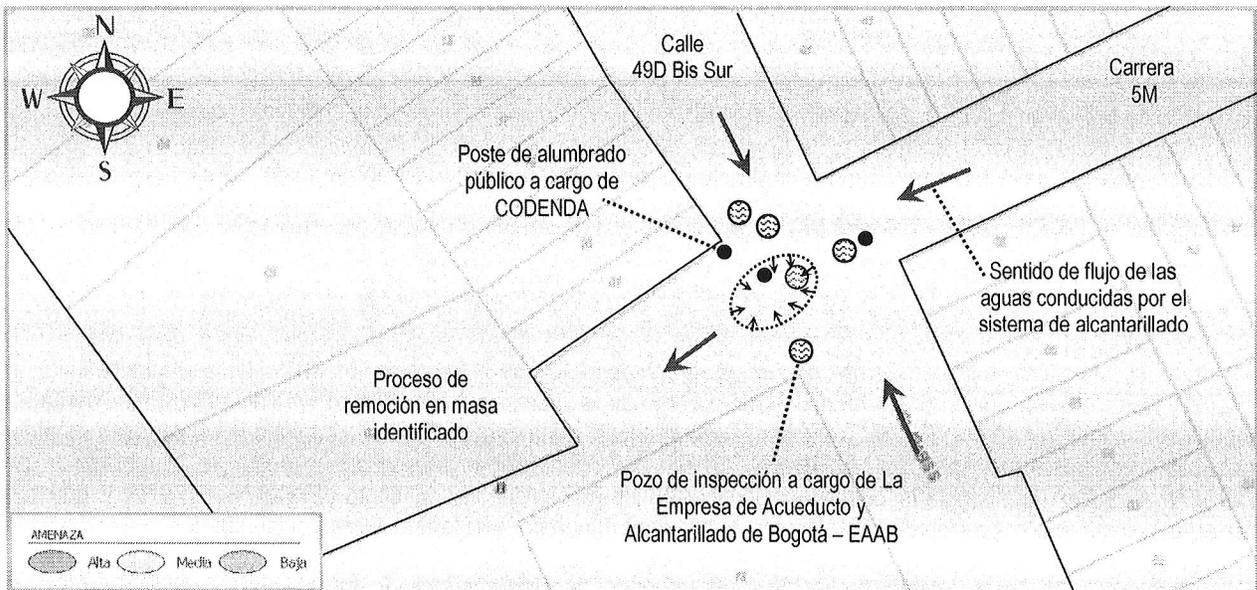
El predio de la Diagonal Carrera 5M con Calle 49D Bis Sur, se encuentra localizado en el Sector Catastral Los Molinos del Sur y de acuerdo con los Planos Normativos de Amenaza por Remoción en Masa del Plan de Ordenamiento Territorial de Bogotá - POT (Decreto 190 de 2004, por el cual se compilan los decretos 619 de 2000 y 469 de 2003), se encuentra ubicado en una zona catalogada como de amenaza baja por procesos de remoción en masa (Ver figura 1 para localización).

**Figura 1.** Condición de amenaza por procesos de remoción en masa del sector de la Calle 49 D Bis Sur a la altura de la Carrera 5M, Sector Catastral Los Molinos del Sur de la Localidad de Rafael Uribe Uribe.
