ALCALDÍA MAYOR DE BOGOTÁ D.C. Fondo Prevención y Atención Emergencias	<h1>DIAGNÓSTICO TÉCNICO</h1>	Código:	GAR- FT - 03
		Versión:	01
		Código documental:

DIAGNÓSTICO TÉCNICO No. DI-4456
SUBDIRECCIÓN DE EMERGENCIAS
COORDINACIÓN DE ASISTENCIA TÉCNICA
EVENTO SIRE No. 104987

DIRECCIÓN:	Calle 63 F No. 72 – 55 Carrera 72 No. 63 – 09	ÁREA DIRECTA:	1 Ha				
BARRIO:	El Encanto	POBLACIÓN ATENDIDA:	750				
UPZ:	31 – Santa Cecilia	FAMILIAS	230	ADULTOS	600	NIÑOS	150
LOCALIDAD:	10 – Engativá	PREDIOS EVALUADOS	2				
CHIP	AAA0061TZOM	DOCUMENTO REMISORIO	CR-7996

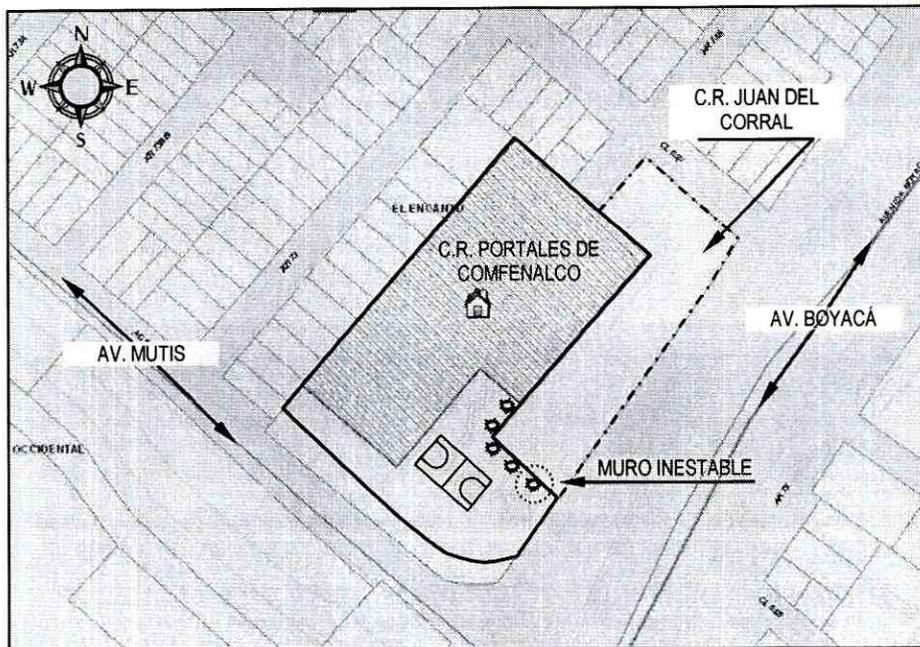
Figura 1 Localización de los predios de la Cll. 63 F No. 72 -55 (C.R. Portales de Comfenalco) y Cra. 72 No. 63 – 09 (C.R. Juan del Corral), afectados por inestabilidad de un tramo de muro del cerramiento que los separa
