DIAGNÓSTICO TÉCNICO No. DI - 4488
SUBDIRECCIÓN DE EMERGENCIAS
COORDINACIÓN DE ASISTENCIA TÉCNICA
(Evento SIRE 105594)

DIRECCIÓN:	Carrera 44 A # 75 - 40 Sur	ÁREA DIRECTA:	80m ²				
BARRIO:	Jerusalén Sector Potosí	POBLACIÓN ATENDIDA:	18				
UPZ:	70 Jerusalén	FAMILIAS	2	ADULTOS	11	NIÑOS	7
LOCALIDAD:	19 Ciudad Bolívar	PREDIOS EVALUADOS	2				
CHIP	-	DOCUMENTO REMISORIO	CR-8283

REMOCIÓN EN MASA

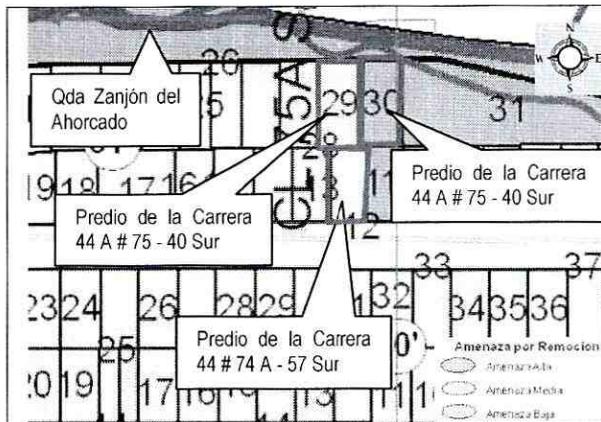
Figura 1 A. Localización y condición de amenaza de los predios evaluados, correspondientes a los lotes 29 y 30 de la Manzana 81, de acuerdo con el CT-3741.
