DIAGNÓSTICO TÉCNICO DI – 4508
SUBDIRECCIÓN DE EMERGENCIAS
COORDINACIÓN DE ASISTENCIA TÉCNICA
Radicado FOPAE 2010ER4888

DIRECCIÓN:	Calle 32 C Sur No. 3 – 05 Ese	ÁREA DIRECTA:	120 m ²		
BARRIO:	Bello Horizonte	POBLACIÓN ATENDIDA:	6		
UPZ:	34 – 20 de Julio	FAMILIAS	2	ADULTOS	3
		NIÑOS	3		
LOCALIDAD:	4 – San Cristóbal	PREDIOS EVALUADOS	2		
CHIP	AAA0002TYOM	DOCUMENTO REMISORIO	CR-8370

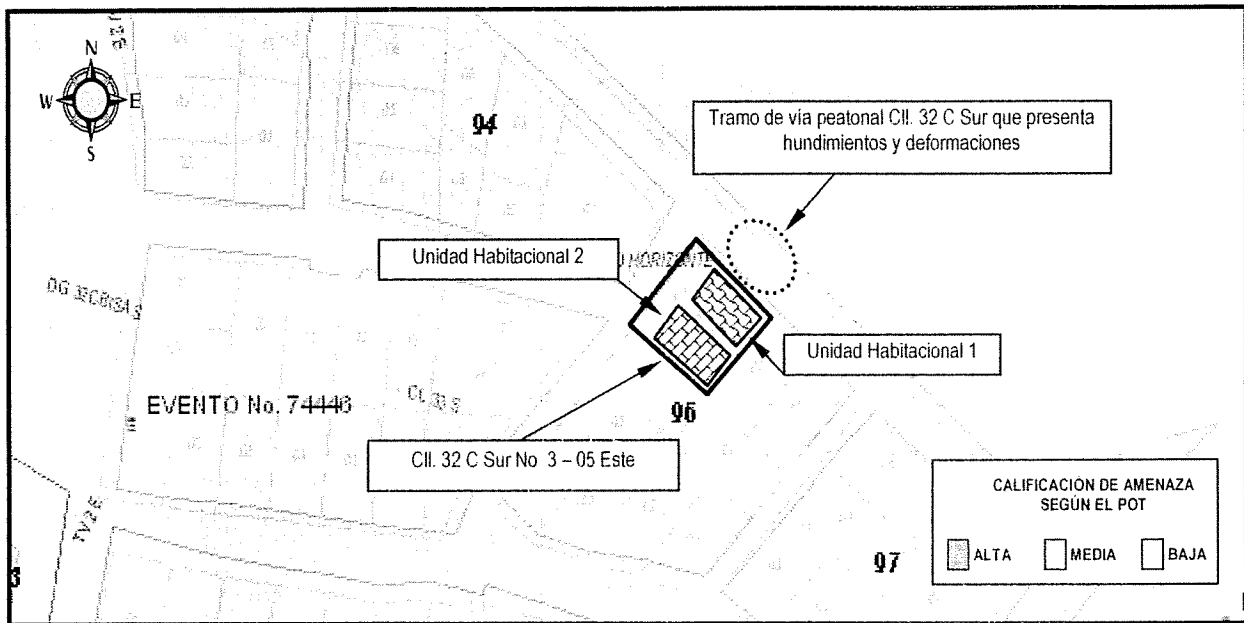
De acuerdo con el Plano Normativo de Amenaza por Remoción en Masa del Plan de Ordenamiento Territorial de Bogotá - POT (Decreto 190 de 2004, por el cual se compilan los decretos 619 de 2000 y 469 de 2003), el sector donde se localiza el predio evaluado se encuentra catalogado en Amenaza Baja por Fenómenos de Remoción en Masa (**Figura 1**).

Figura 1. Localización y condición de amenaza según el POT de predio ubicado en la Cll. 32 C Sur No. 3 – 05 Este, Barrio Bello Horizonte, Localidad de San Cristóbal
