DIAGNÓSTICO TÉCNICO No. DI-4015
SUBDIRECCIÓN DE EMERGENCIAS
COORDINACIÓN DE ASISTENCIA TÉCNICA
EVENTO 94925

DIRECCIÓN:	Carrera 5 Este # 49 D – 40 Sur	ÁREA DIRECTA:	72 m ²				
BARRIO:	San Ignacio	POBLACIÓN ATENDIDA:	3				
UPZ:	55 – Diana Turbay	FAMILIAS	1	ADULTOS	1	NIÑOS	2
LOCALIDAD:	18 – Rafael Uribe Uribe	PREDIOS EVALUADOS	2				
CHIP	AAA0172OTRJ	DOCUMENTO REMISORIO	CR - 5675

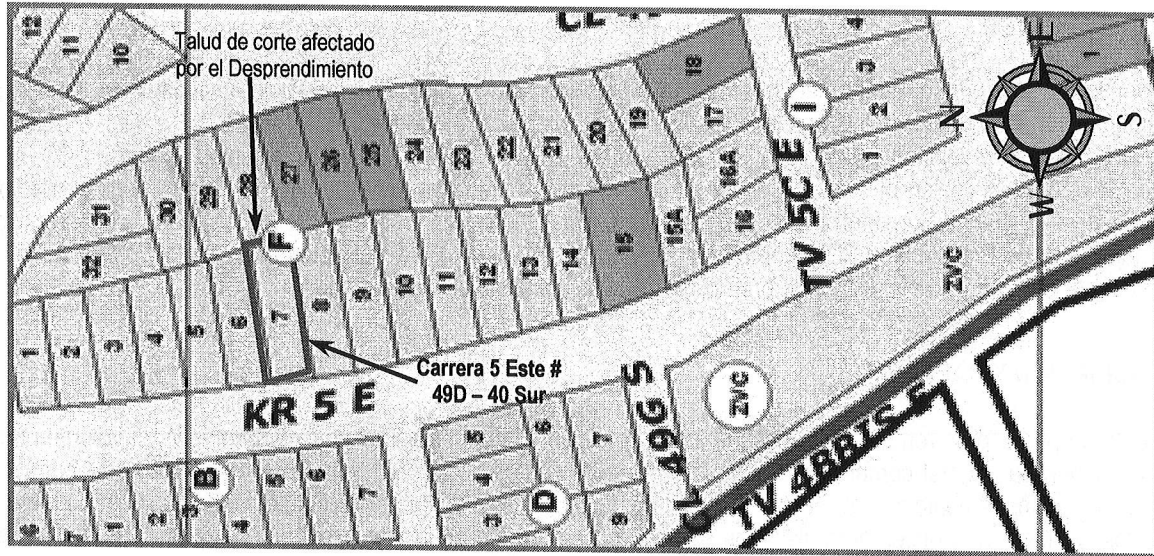
Figura 1. Localización del predio de la Carrera 5 Este # 49D – 40 Sur (Lote 7 de la Manzana F), Barrio San Ignacio de la Localidad de Rafael Uribe Uribe.
