CR-4017

DIAGNÓSTICO TÉCNICO No. DI – 4017 SUBDIRECCIÓN DE EMERGENCIAS COORDINACIÓN DE ASISTENCIA TÉCNICA APOYO INSTITUCIONAL

El día 23 de febrero de 2009, personal de la Coordinación de Asistencia Técnica de la Dirección de Prevención y Atención de Emergencias – DPAE, realizó visita técnica al costado izquierdo de la Quebrada San Bruno, en el sector acotado por el cauce principal de la Quebrada en comento, la Calle 10A, la Carrera 4 Este y la Transversal 5 Este, Barrio Egipto y Barrio

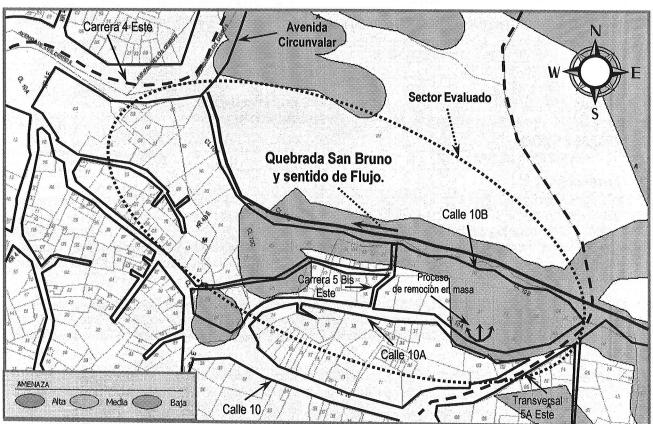
Figura 1. Localización y condición de amenaza del sector evaluado en el Barrio Egipto y Egipto Alto de la Localidad de Santa Fe.
