DIAGNÓSTICO TÉCNICO No. DI-4029 SUBDIRECCIÓN DE EMERGENCIAS COORDINACIÓN DE ASISTENCIA TÉCNICA RADICADO FOPAE 2009ER1547

DIRECCIÓNES:	Carrera 4 Este No. 49C-52 Sur Diagonal 49 C Sur # 3A-43 Este	ÁREA DIRE	CTA:	1200 m ²				
BARRIO:	San Ignacio – Villa Neiza	POBLACIÓN ATENDIDA:				31		
UPZ:	55 – Diana Turbay	FAMILIAS 5 ADULTOS		2	3	NIÑOS	8	
LOCALIDAD:	18 – Rafael Uribe Uribe	PREDIOS E	VALU	ADOS	5			
CHIP		DOCUMENTO REMISORIO				CR-	-5766

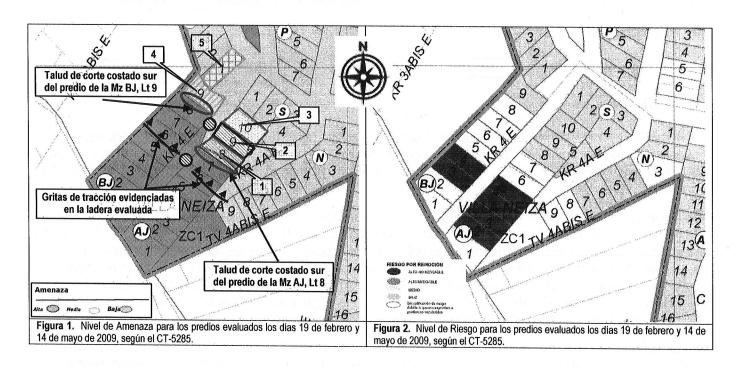
De acuerdo con la información recopilada durante las visitas técnicas al sector en comento y según la información cartográfica que posee la Dirección de Prevención y Atención de Emergencias — DPAE; información cartográfica correspondiente al mapa digital de Bogotá de la Unidad Administrativa Especial de Catastro Distrital y a los Conceptos Técnicos de Legalización con Cartografía Base levantada por la Secretaria Distrital de Planeación, se encontró que el predio de la Carrera 4 Este No. 49C-52 Sur, el cual según lo descrito por el Diagnosticó Técnico DI-4016, correspondía al Lote 7 de la Manzana AJ, en realidad es el Lote 8 de la Manzana AJ. Adicionalmente, revisada la base de datos del Proyecto de Reasentamiento de Familias Localizadas en Zonas de Alto Riesgo No Mitigables que reposa en la DPAE, el predio de la Carrera 4 Este No. 49C-52 Sur se encuentra incluido en dicho proyecto mediante el Diagnosticó Técnico DI-4016, con identificador 2009-18-11066, prioridad técnica 1 y beneficiaria la Señora Ramírez Sandra.
