DIAGNÓSTICO TÉCNICO No. 4039
SUBDIRECCIÓN DE EMERGENCIAS
COORDINACIÓN DE ASISTENCIA TÉCNICA
EVENTO 97230

ATENDIÓ: FREDY ALONSO VANEGAS CARREÑO				REPORTÓ	
COE:	29	MOVIL:	25	Cuerpo Oficial de Bomberos de Bogotá – COBB	
FECHA:	18 de febrero de 2009	HORA:	12:00 m

DIRECCIÓN:	Calle 86 No.9-77	ÁREA DIRECTA:	200 m ²				
BARRIO:	La Cabrera	POBLACIÓN ATENDIDA:	80 personas aprox.				
UPZ:	88 El refugio	FAMILIAS	12	ADULTOS	50	NIÑOS	30
LOCALIDAD:	2 Chapinero	PREDIOS EVALUADOS	1				
CHIP:	AAA0096UOAW	DOCUMENTO REMISORIO	CR-5823

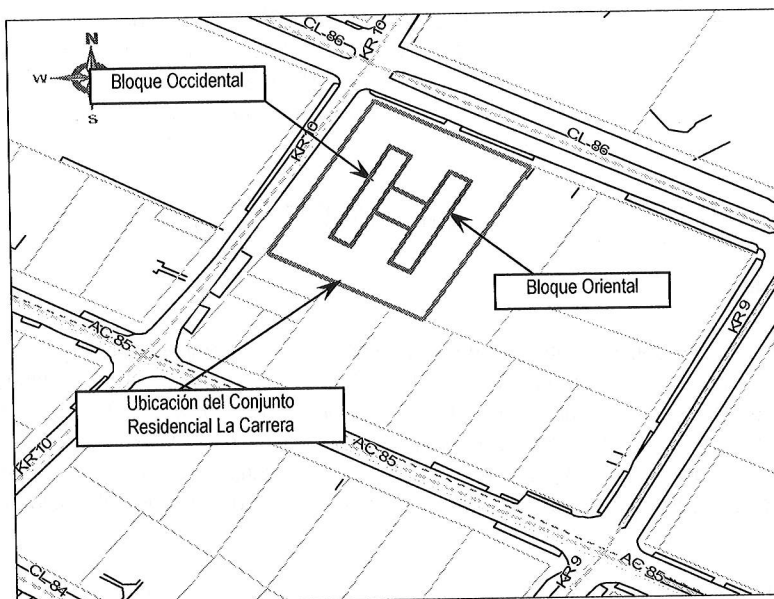
Figura 1. Ubicación del Conjunto Residencial La Carrera, ubicado en la Localidad de Chapinero y objeto de la visita en atención al evento SIRE 97230

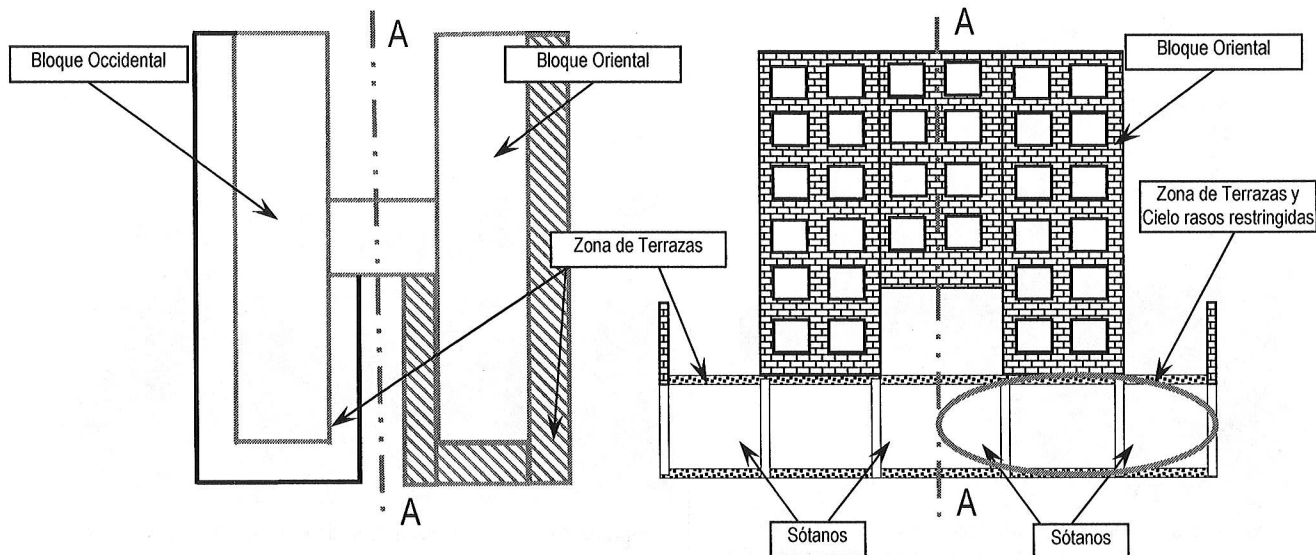
El conjunto residencial La Carrera Plaza tiene distribución en planta en forma de H (Figuras 1 y 2) en el predio se encuentran dos bloques de unidades habitacionales de seis (6) niveles y sótano, con una edad aproximada a los 30 años, los cuales presentan irregularidad geométrica en altura, Los dos bloques habitacionales están compuestos por mampostería confinada, entresijos y pórticos en concreto. Las construcciones en comento se encuentran emplazadas en terreno plano; se aclara que no se identificaron en el sector procesos de remoción en masa de carácter local ni general. Las estructuras tienen en su contorno una zona de terrazas conformadas por placas de entresijo en concreto que se encuentran apoyadas en un sistema estructural independiente al de la estructura principal de los bloques.

Figura 2. Distribución en planta y corte hacia el norte del Conjunto Residencial La Carrera, emplazado en la Calle 86 No. 9-77, en el Barrio La Cabrera de la Localidad de Chapinero.
