**DIAGNÓSTICO TÉCNICO No. DI-4049**  
**SUBDIRECCIÓN DE EMERGENCIAS**  
**COORDINACIÓN DE ASISTENCIA TÉCNICA**  
**RAD FOPAE 2009ER2516**

<b>DIRECCIÓN:</b>	Calle 162A No. 56-87	<b>ÁREA DIRECTA:</b>	70 m <sup>2</sup>		
<b>BARRIO:</b>	Rincón de Cantalejo	<b>POBLACIÓN ATENDIDA:</b>	8		
<b>UPZ:</b>	18 – Britalia	<b>FAMILIAS</b>	3	<b>ADULTOS</b>	6
<b>LOCALIDAD:</b>	11 – Suba	<b>PREDIOS EVALUADOS</b>	1	<b>NIÑOS</b>	2
<b>CHIP</b>	AAA0118KYCX	<b>DOCUMENTO REMISORIO</b>	CR-5849

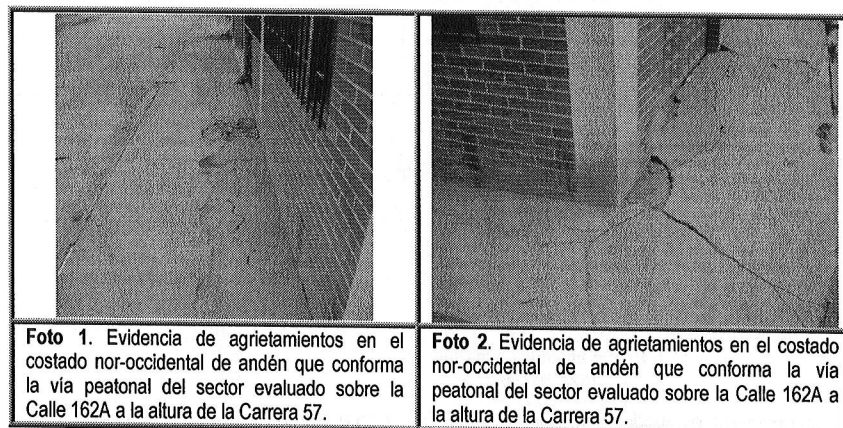
Se evidencia la presencia de grietas con aberturas entre 3mm y 5mm en la placa de concreto que conforma la vía peatonal (andén) del sector correspondiente a la Calle 162A a la altura de la Carrera 57, especialmente hacia el costado nor-occidental del predio evaluado en la Calle 162A No. 56-87 en el Barrio Rincón de Cantalejo (Ver fotografías 1, 2 y 3), predio en el cual se encuentra emplazada una edificación conformada por cinco (5) niveles, construida en mampostería confinada, con piso, entresijos y cubierta en placa de concreto reforzada, en dicha edificación el primer nivel ha sido destinado para el funcionamiento de un local comercial, los siguientes tres (3) niveles para apartamentos y el último nivel para terraza (Vero fotografía 4).
