<b>DIAGNÓSTICO TÉCNICO</b>	Código:	GAR- FT - 03
		Versión:	01
		Código documental:

**DIAGNÓSTICO TÉCNICO No. DI - 4053**  
**SUBDIRECCIÓN DE EMERGENCIAS**  
**COORDINACIÓN DE ASISTENCIA TÉCNICA**  
**Evento No. 89140**

<b>DIRECCIÓN:</b>	Carretera Oriente No. 14 – 24 Sur Interior 43	<b>ÁREA DIRECTA:</b>	40 m2		
<b>BARRIO:</b>	El Triangulo	<b>POBLACIÓN ATENDIDA:</b>	9		
<b>UPZ:</b>	32 – San Blas	<b>FAMILIAS</b>	2	<b>ADULTOS</b>	4
<b>LOCALIDAD:</b>	4 – San Cristóbal	<b>PREDIOS EVALUADOS</b>	2		
<b>CHIP</b>	No tienen	<b>DOCUMENTO REMISORIO</b>	CR-5859

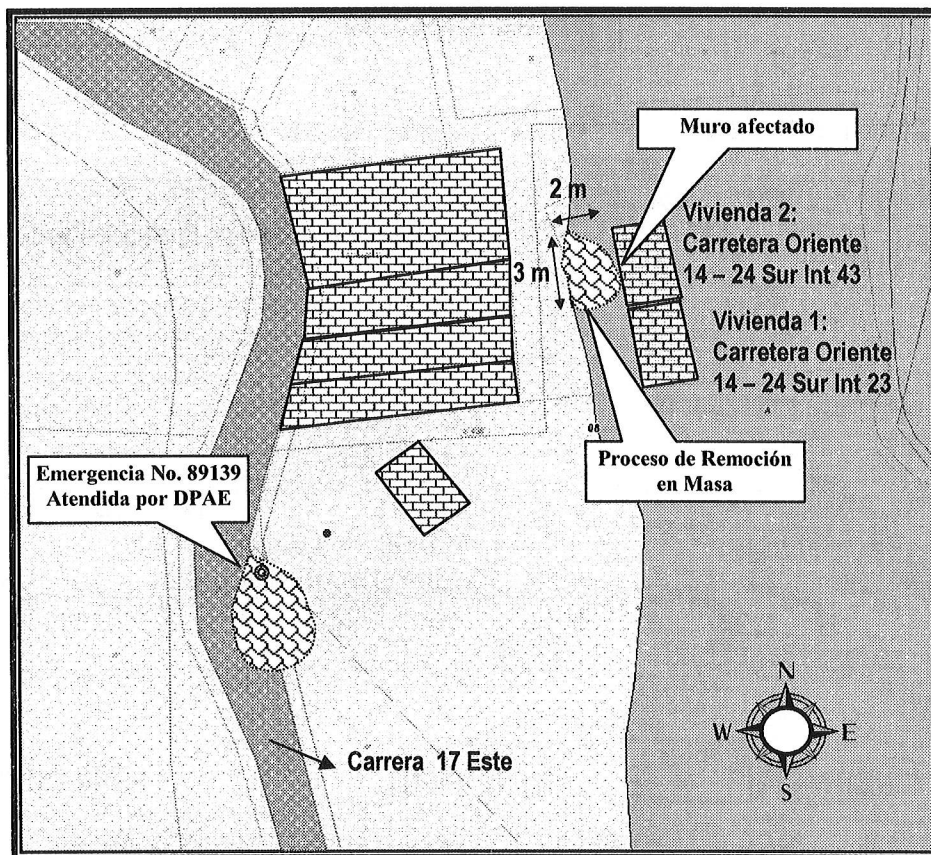
Figura 1. Localización del sector evaluado en la Carretera Oriente No. 14 - 24 Sur Interiores 23 y 43, en el Desarrollo El Triangulo de la Localidad San Cristóbal. La zona donde se ubica el sector en comento se encuentra en Amenaza Alta por Fenómenos de Remoción en Masa, según CT - 4313.

El deslizamiento se manifestó generando como es característico en deslizamientos de tipo rotacional, una conformación de media luna sobre la superficie de la vía de aproximadamente tres (3) metros de longitud y un ancho máximo de aproximadamente dos (2) metros, como puede observarse en la Figura No. 1, llegando a movilizar aproximadamente 4m<sup>3</sup>.
